Hydrologische Analyse zum Bauvorhaben der Jakob Winter GmbH in Marienberg, Ortsteil Satzung

Hydrotopio

Dresden, 6.5.2022

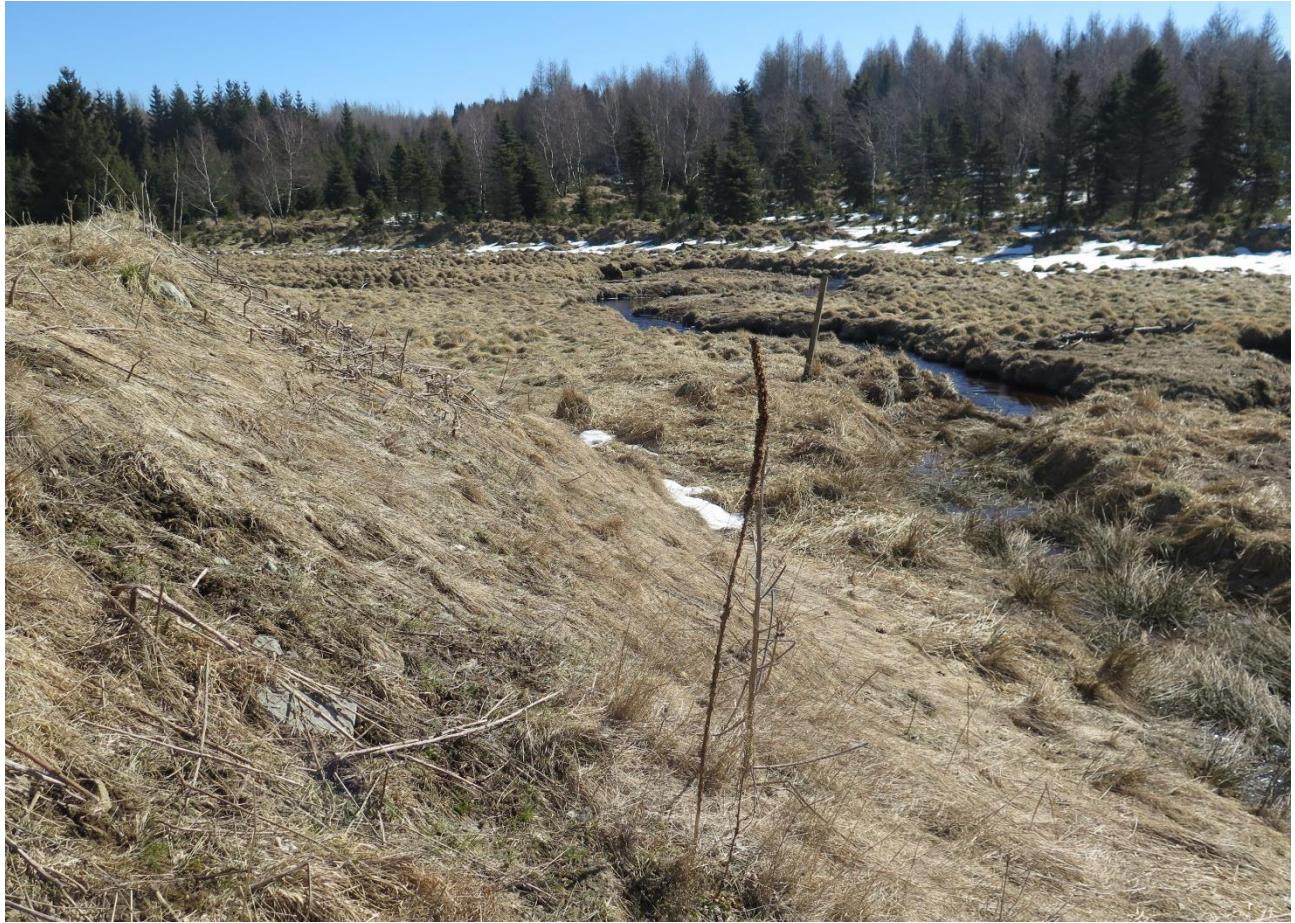
Bei dem Standort der geplanten Halle handelt es sich vermutlich um eine Aufschüttung. Darauf deutet das im Vergleich zu den anderen Flächen flache Gefälle (bzw. der weitere Abstand der Höhenlinien) und die steile, gerade Böschung nach Osten zur Schwarzen Pockau hin (vgl. Abb. 4 und Abb. 7). Auch UHLMANN (2002) bezeichnete diese Fläche bei seinen Kartierungen bereits als Aufschüttung. Baumaßnahmen durch den Hallenneubau der Firma Winter im Jahre 2018 haben wahrscheinlich zu weiteren Reliefveränderungen im Süden der Aufschüttung geführt (Abb. 6 und Abb. 1). Sie sind noch nicht im aktuell verfügbaren Geländemodell (Befliegung 2016) enthalten. Der Umfang der Aufschüttung wurde entsprechend der Luftbilder nicht verändert. Vermutlich wurden im Laufe der Jahre so wie auch 2018 Material regionaler Herkunft für die Aufschüttung verwendet. Heute ist die Aufschüttung ein relativ ebenes Grünland (Abb. 8).

Abb. 7: Böschung der Aufschüttung mit Blick auf die Schwarze Pockau. Foto: K. Keßler, 22.03.2022.

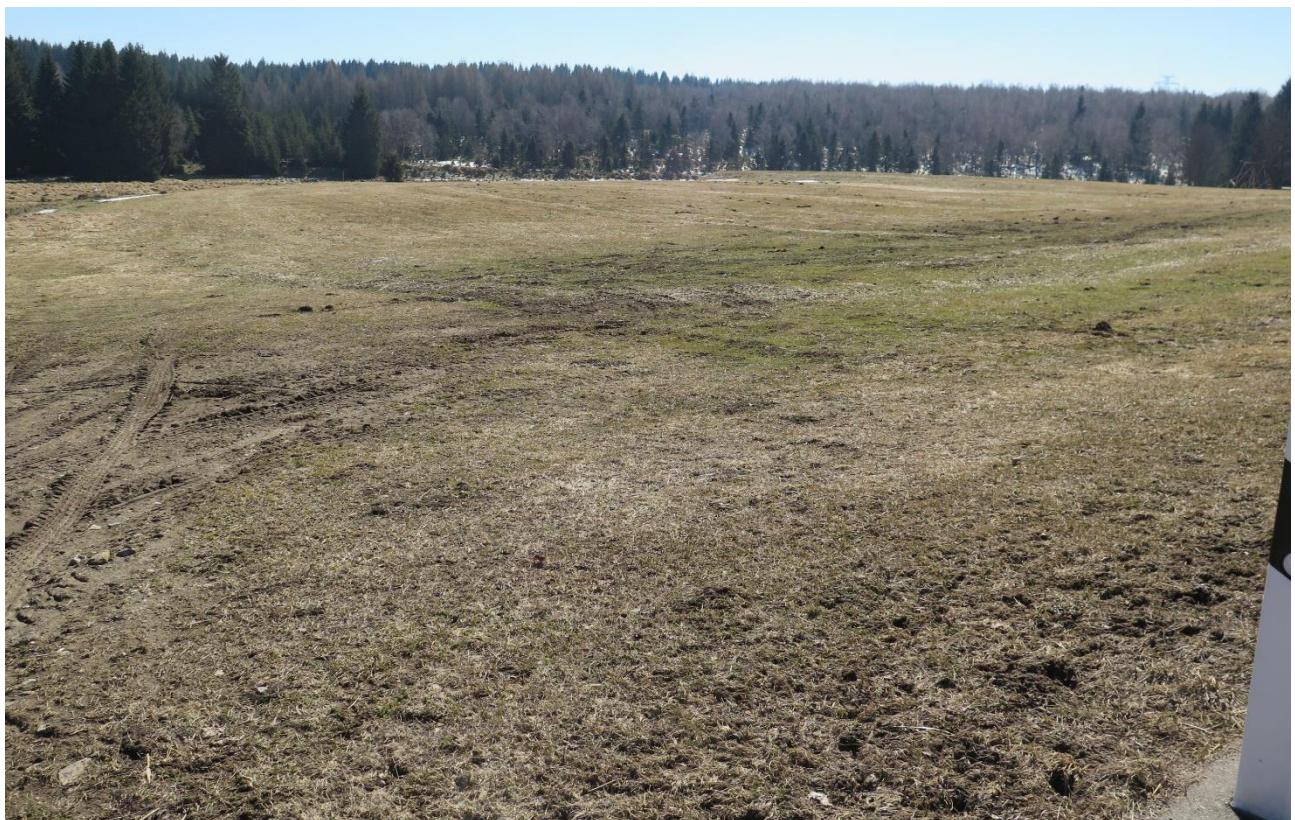
Abb. 8: Lage der geplanten Halle, Blick von Norden auf die Aufschüttung. Foto: K. Keßler, 22.03.2022.

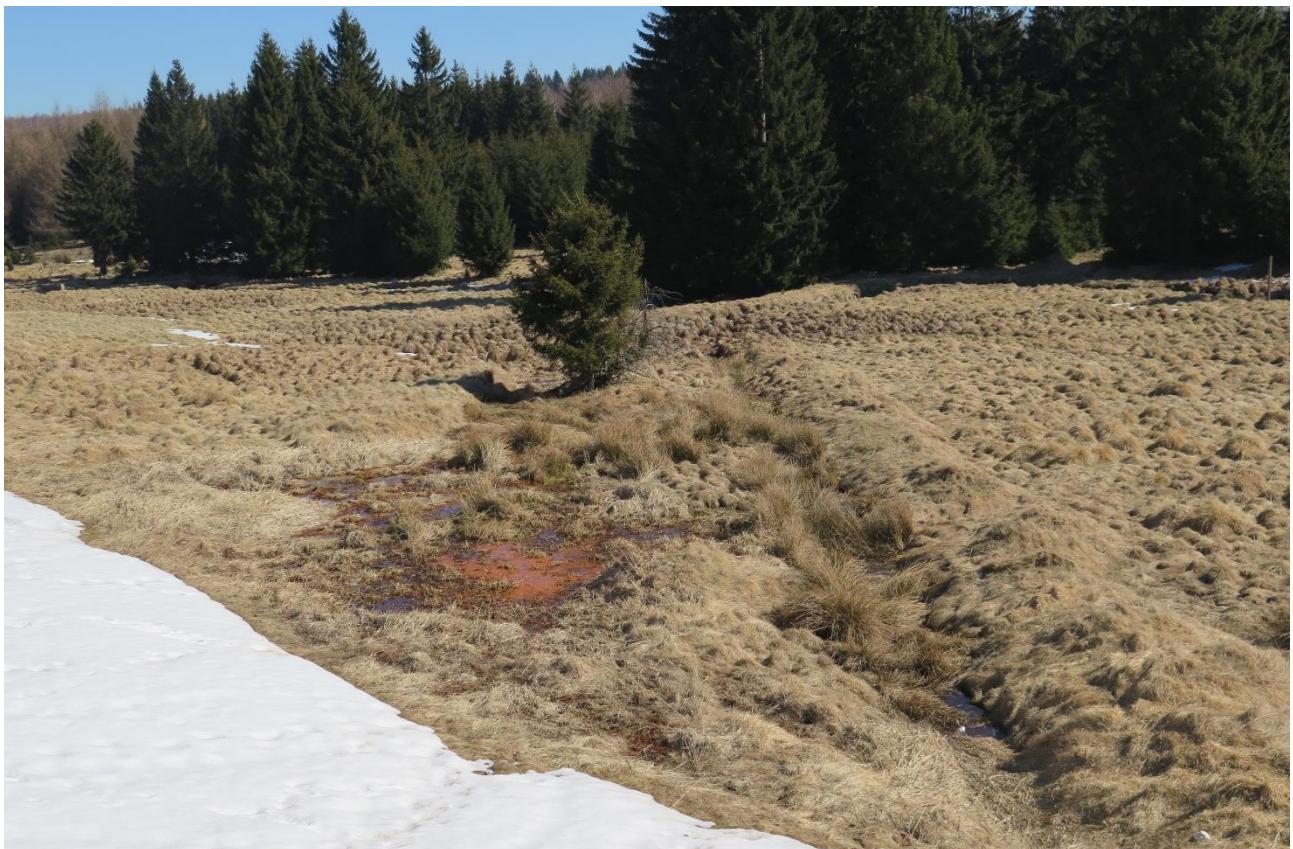
Stau- und Grundwasserböden sind entlang der Schwarzen Pockau bzw. im Torfstich zu erwarten. Quellen mit rostroten Eisenablagerungen zwischen Aufschüttung und Schwarzer Pockau deuten auf eine zusätzliche Grundwasserspeisung hin (Abb. 9) Diese sogenannte Verockerung entsteht, wenn sauerstoffarmes und gleichzeitig eisenreiches Grundwasser an die Oberfläche tritt und im Wasser gelöstes Eisen durch den Sauerstoff oxidiert wird. Das in den Quellen austretende Wasser stammt damit vermutlich aus weiter entfernt liegenden Gebieten westlich der Satzunger Hauptstraße.

Abb. 9: Quelle mit rostroten Eisenablagerungen zwischen Aufschüttung (Böschung mit Schnee bedeckt) und Schwarzer Pockau. Foto: K. Keßler, 22.03.2022.

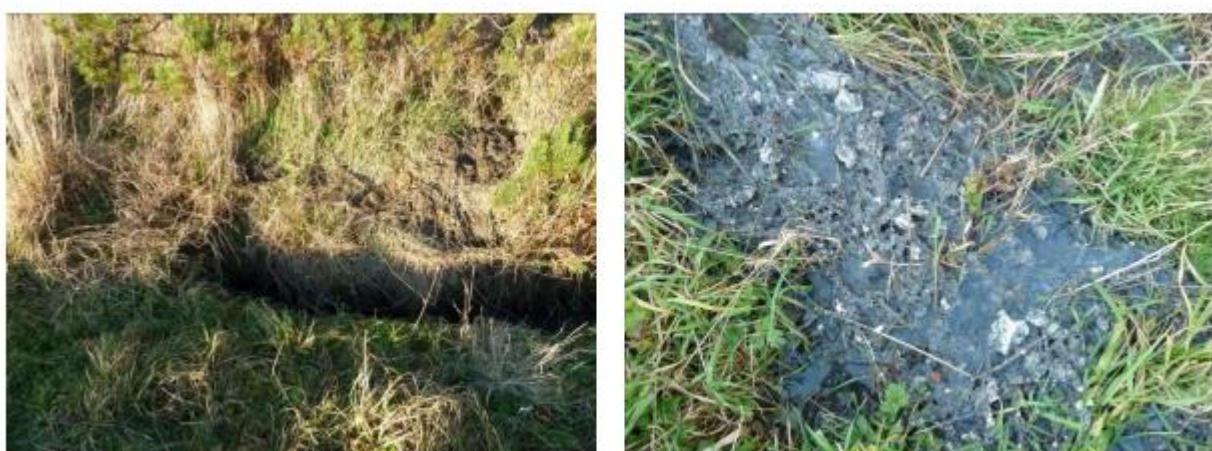
Ein Verschluss des südlichen Grabens wurde 2013 nicht geplant, da damals eine Abwassereinleitung festgestellt wurde (Abb. 11). Bei der Ortsbesichtigung am 22.03.2022 waren keine Hinweise auf eine weiterhin bestehende Abwasserbelastung mehr zu erkennen. Allerdings wies der Graben, trotz der aktuellen Schneeschmelze, kaum Wasser auf. Im Unterlauf zeigten wiederum rostrote Eisenausfällungen im Graben Grundwasseraustritt an.

Abb. 11: Abwassereinleitung am südlichen Rand des Distelflecks. Frisch geräumter Graben (links), abwassertypische Sedimente (rechts). Aus KEßLER & DITTRICH (2013).

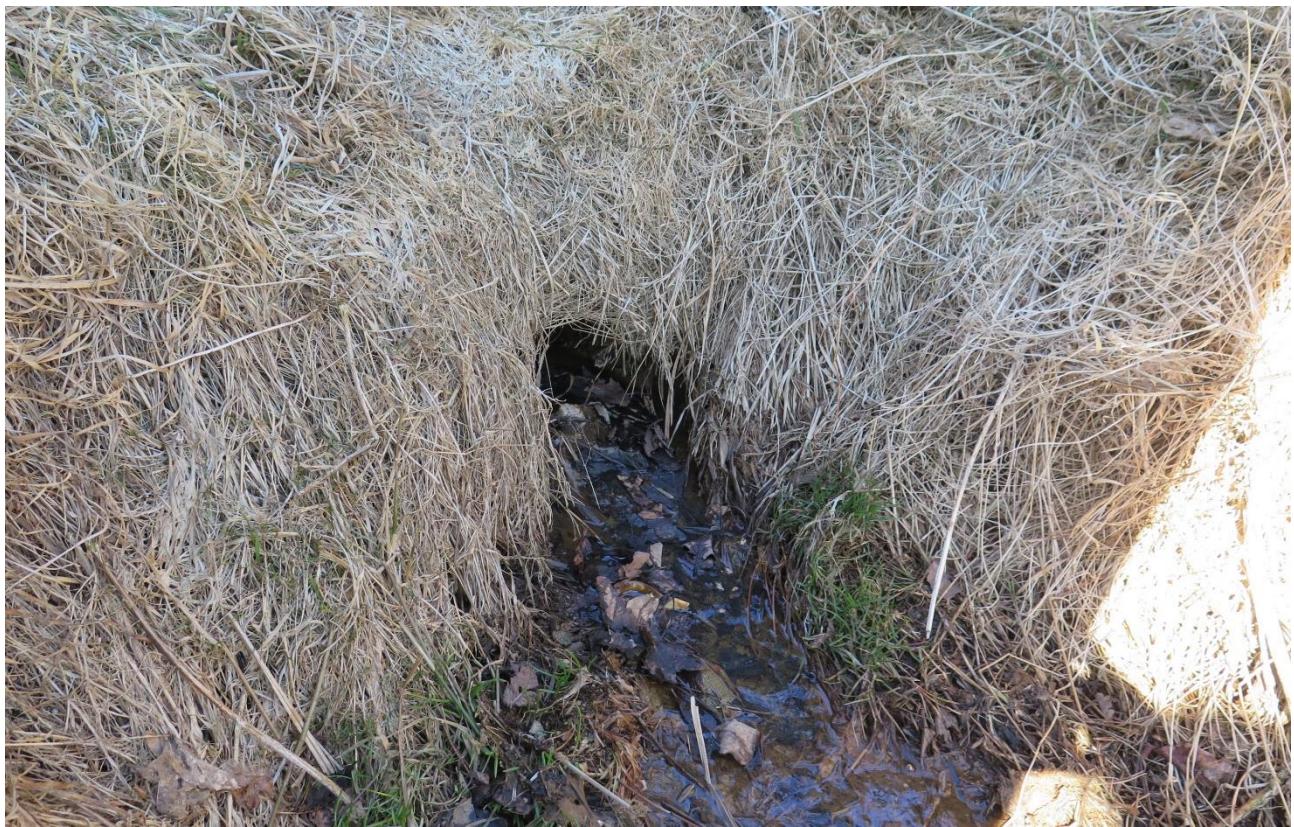
Abb. 12: Rohrauslass bei ehemaliger Abwassereinleitung südlicher Graben. Foto: K. Keßler, 22.03.2022.

Sollte es sich bestätigen, dass kein Abwasser mehr in den südlichen Graben eingeleitet wird (dazu sind hydrochemische Messungen notwendig), könnte der Graben nun angestaut werden. Im Oberlauf kann ein Teil des Wassers nach Norden in das Moor geleitet werden. Im Unterlauf kann ggf. der Torfstich besser vernässt werden. Allerdings scheint besonders im Oberlauf die im Graben zur Verfügung stehende Wassermenge sehr gering zu sein. Auch in anderen Gräben fielen recht niedrige Wasserstände auf. Ggf. hat sich der Wasserhaushalt von den Dürrejahren 2018 – 2020 noch nicht wieder erholt. Zudem ist es weiterhin unklar, woher das aus dem Rohr ausfließende Wasser stammt. Es besteht kein Anschluss zum Straßengraben westlich der Straße.

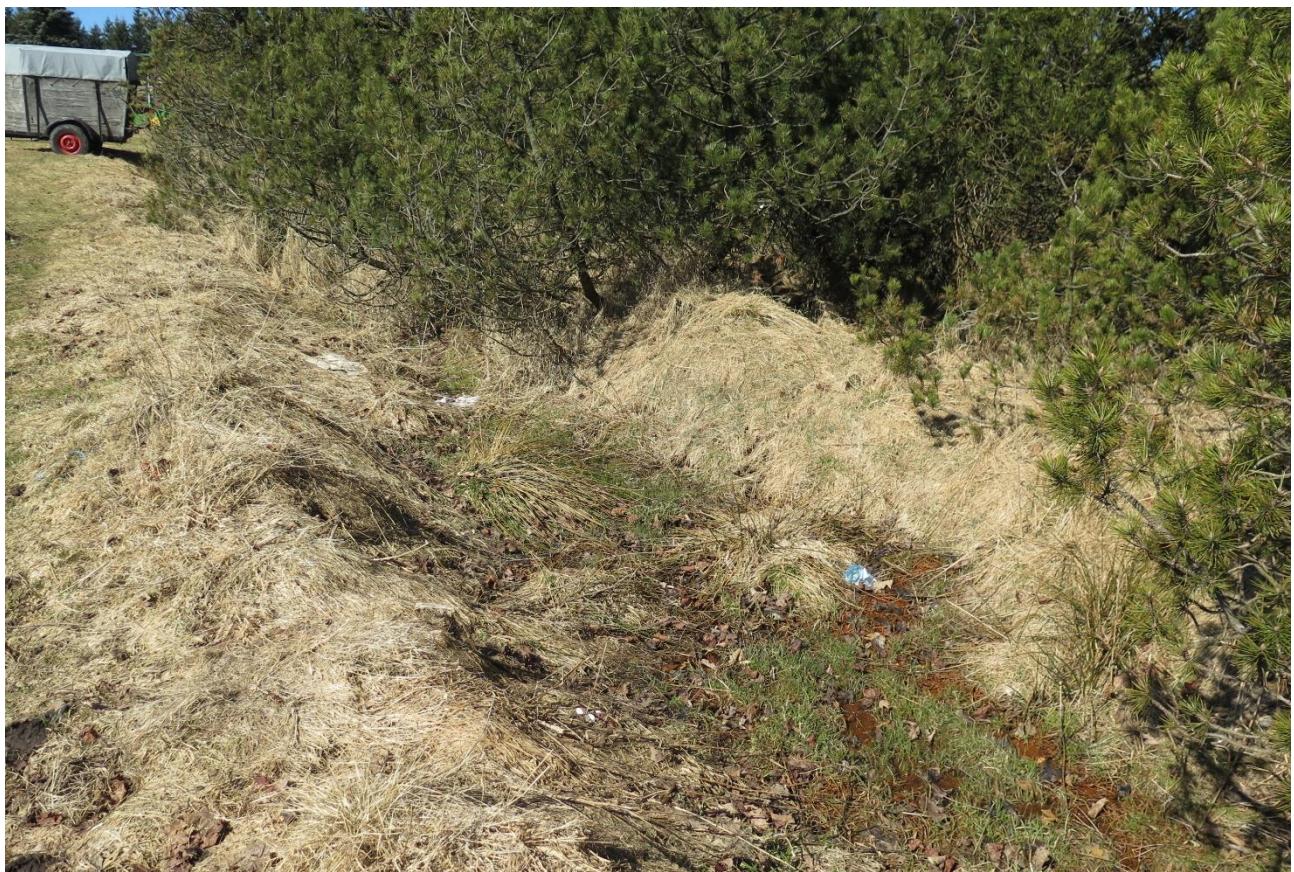
Abb. 13: Südlicher Graben mit geringem Wasserfluss und rostroten Eisenausfällungen. Foto: K. Keßler, 22.03.2022.

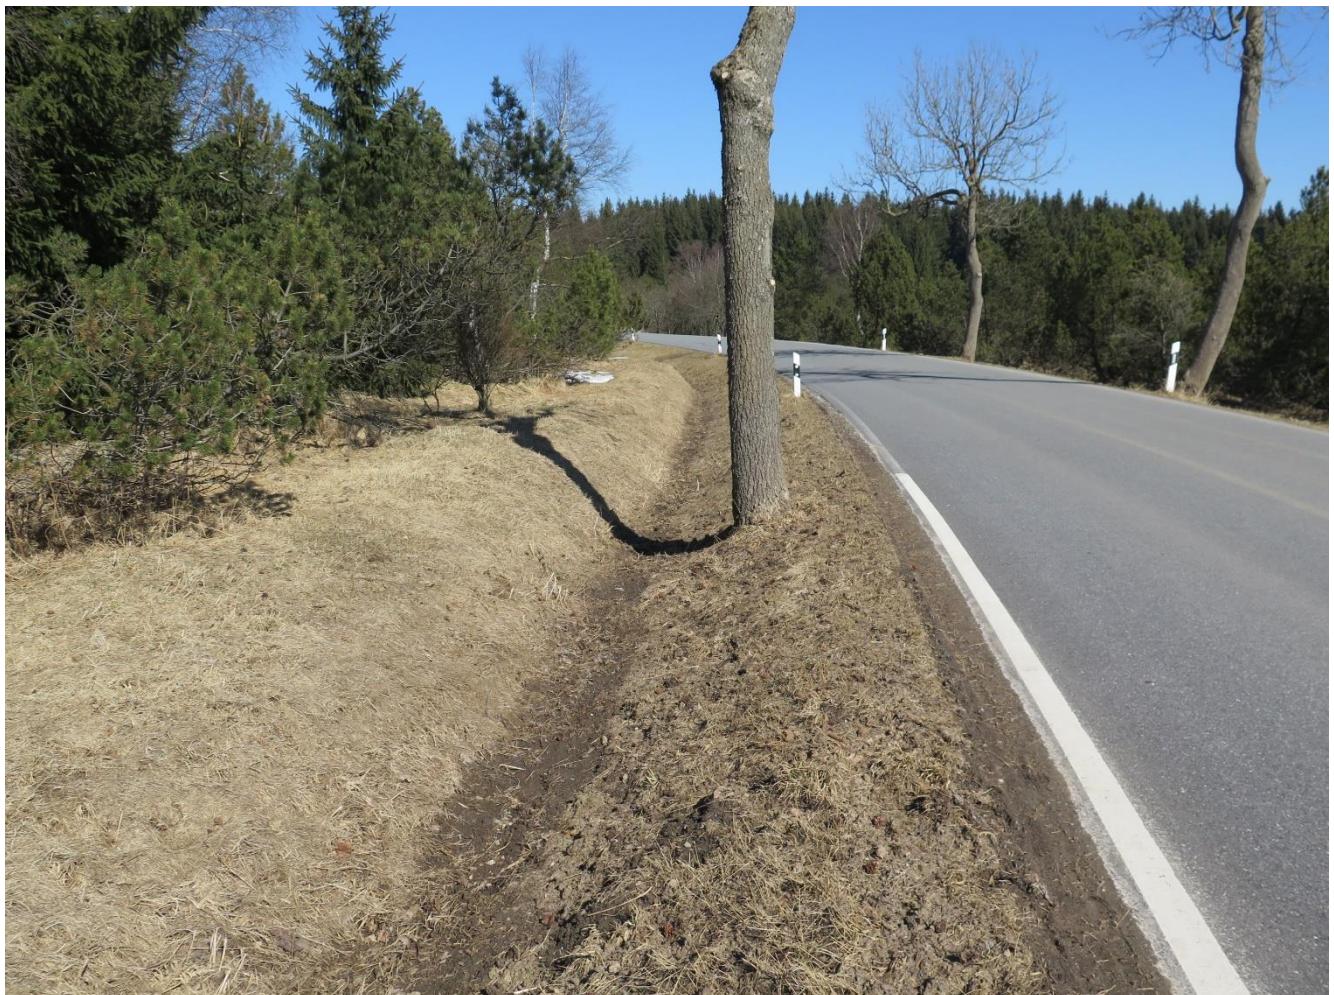
Abb. 18: Straßengraben an der Satzunger Hauptstraße westlich vom Distelfleck. Foto: K. Keßler, 22.3.2022.

Bei der Ortsbegehung war der Straßengraben trotz der aktuellen Schneeschmelze trocken (Abb. 18). Ggf. wirken sich die Trockenjahre 2018 – 2020 noch aus und die Grundwasserspeicher sind immer noch nicht aufgefüllt.

Wie in den Kap. 3.2 und 3.3 beschrieben, ist der Distelfleck von einem Großteil seines oberirdischen Einzugsgebietes abgeschnitten. Für eine Wiederanbindung des Einzugsgebietes müssten mehrere Straßendurchlässe an der Satzunger Hauptstraße geschaffen werden.
