## Machbarkeitsstudie Stadtbild/Stadtgrün im Fördergebiet: „Netzwerk Innenstadt“ der Großen Kreisstadt Marienberg

### Grundlagenermittlung - Erläuterungstext

Abgabe 10.11.2023

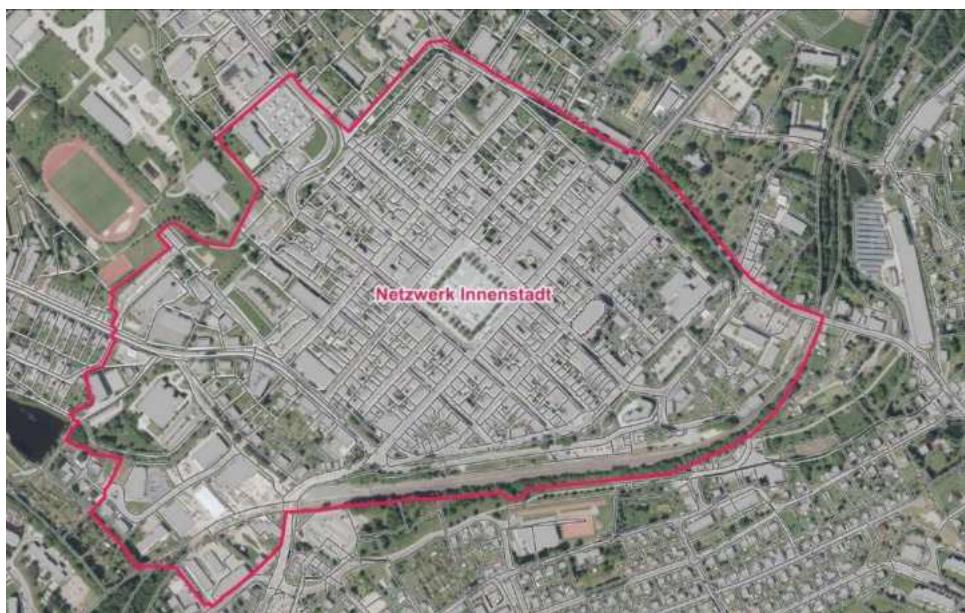
Das Fördergebiet „Netzwerk Innenstadt“ beinhaltet die Altstadt von Marienberg sowie eine südliche Erweiterung am Moosbach und Einkaufsmärkten.

Abb.3: Lageplan Fördergebiet: „Netzwerk Innenstadt“. (Bergstadt Marienberg (2023): Fördergebiet)

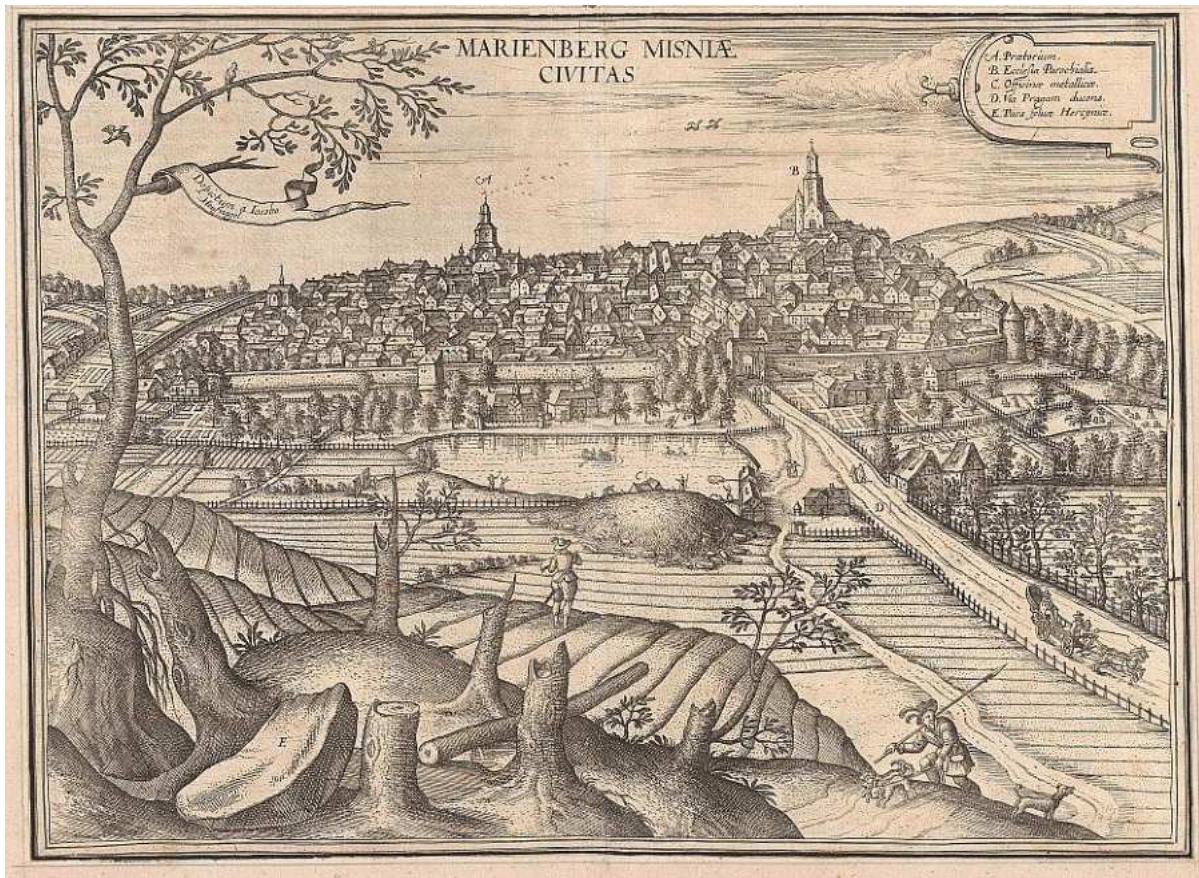
Abb.4: Stadtansicht Marienberg, ca. 1618, Kupferstich von Jacob Houfnagel. (Deutsche Fotothek)

Die Stadtmauer wurde quadratisch um die Stadt gebaut um die Form der Planstadt aufzugreifen. Sie verband vier Türme miteinander: den Roten Turm im Osten, den Grünen Turm im Süden, den Weißen Turm im Westen und den Schwarzen Turm im Norden. Außerdem kontrollierte sie durch mehrere Stadttore die hereinkommenden Menschen und Gespanne. Es wurde in jener Zeit fünf Tore erbaut: das Freiberger Tor, das Zschopauer Tor, das Annaberger Tor, das Wolkensteiner Tor und das Schultor. Das Freiberger und das Zschopauer Tor besaßen sogar Türme (Roitzsch (1965):44). Der Kupferstich von Jacob Houfnagel von circa 1618 (Abb. 4) ist eine der frühesten Darstellungen der Stadt Marienberg mit ihrer Stadtmauer. Zu sehen ist die Stadt von Süden gen Norden gerichtet. Es ist der Färberenteich zu erkennen, sowie die Annaberger Straße, welche durch das Annaberger Tor in die Stadt führt. Rechts vom Annaberger Tor sieht man noch den Grünen Turm, welcher jedoch um diese Zeit abgebrochen wurde, da er durch den Stadtbrand von 1610 stark beschädigt war. Links vom Annaberger Tor kann man das Wolkensteiner Tor erkennen. Der Weiße Turm wird jedoch von einem Baum verdeckt.

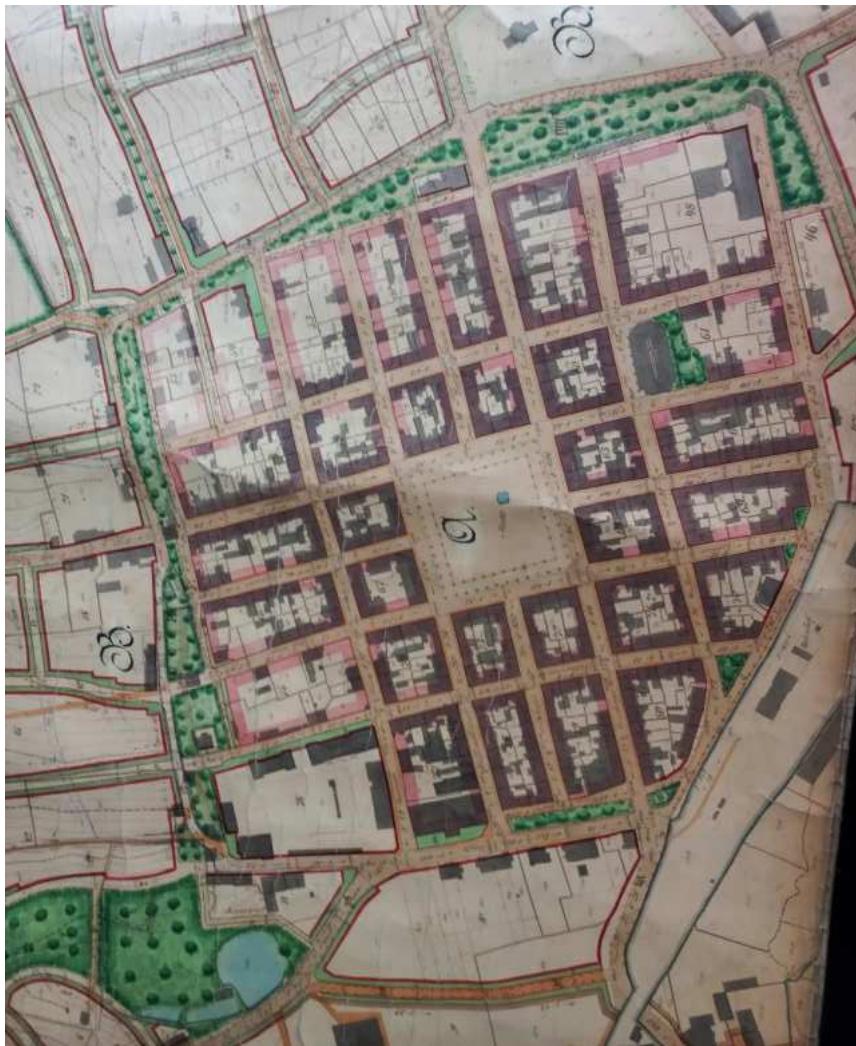
Im Bebauungsplan von A. Fiedler 1913 (Abb.6) wird die Ringpromenade wieder aufgegriffen und in den Städtebaulichen Entwurf mit einbezogen. Der Bebauungsplan von A. Fiedler muss als Planwerk mit Bauabsicht aufgefasst werden, jedoch wurde er weitestgehend tatsächlich umgesetzt.

Abb.6: Bebauungsplan von A. Fiedler, 18.10.1913. (Stadtarchiv Marienberg, eigenes Foto vom 11.05.2023)

Besonders auffällig darin ist die Grünachse im Norden, Nord-Osten, Westen bis Süd-Westen der Stadt. Im Norden und Nord-Osten besteht der Grünzug vor allem aus dem Goethepark und der grünen Erweiterung an der Trebrastraße, welche heute noch zum großen Teil vorhanden sind. Der Goethepark ist der älteste Park von Marienberg und wurde 1805/6 als Arbeitsmaßnahme für arbeitslose Bergarbeiter durch die Marienberger „Gesellschaft für Volksfreunde“ angelegt. Der Teurungsstein (siehe Karte „Denkmal“ sowie Anhang S.27) erinnert heute noch daran. Die Erweiterung an der Trebrastraße wurde als Ringpromenade im 19. Jahrhundert angelegt und im gleichen Gestaltungsduktus wie den Goethepark angelegt (große Bäume, Hecken zu Einfassung an der Seite, schmale Spazierwege).

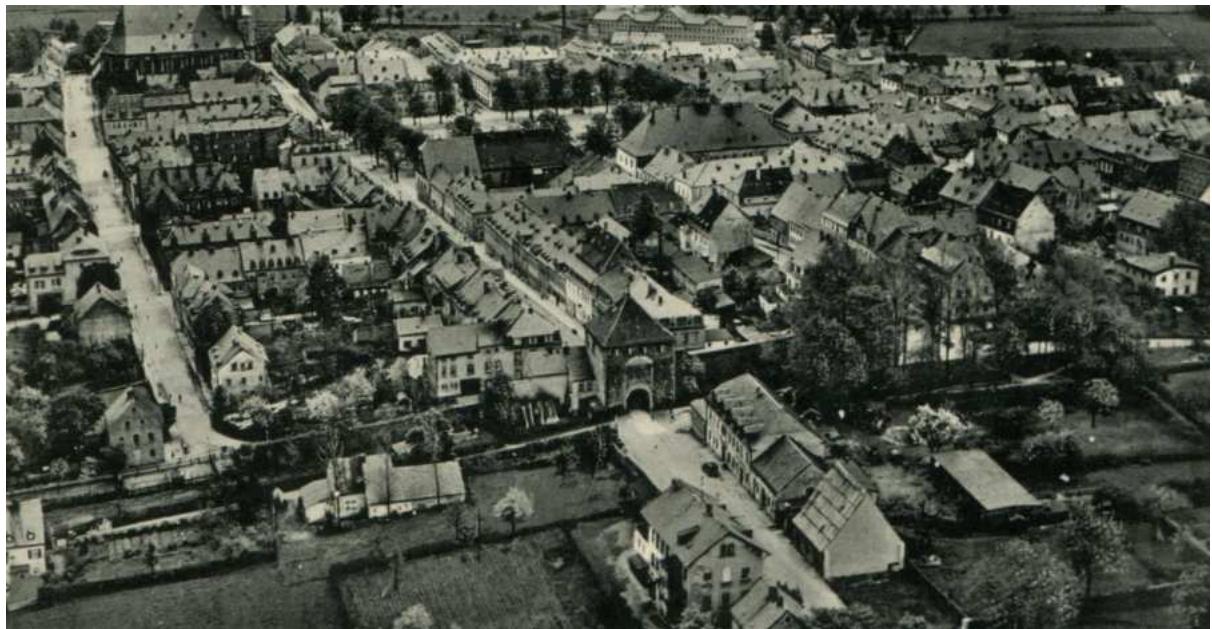
Abb.8: Luftbild Marienbergs mit Blick Richtung Osten, Im Vordergrund das Zschopauer Tor mit Stadtmauer, 1937.  
(Stadtarchiv Marienberg)

Der Grünzug im Westen wurde durch Gärten und Rasenflächen, Bäumen und Sträuchern bis zu den Überresten der Stadtmauer und dem Zschopauer Tor ausgebildet. Vor allem unmittelbar südlich des Zschopauer Tores war ein alter Baumbestand. Neben der Fassadenbegrünung des Torturms und der Mauer waren die Bäume vor allem vor dem Tor außerhalb der Stadtmauer zu finden und bildeten einen kleinen Park mit Wegen und Unterwuchs (siehe Abb.8 und 9).

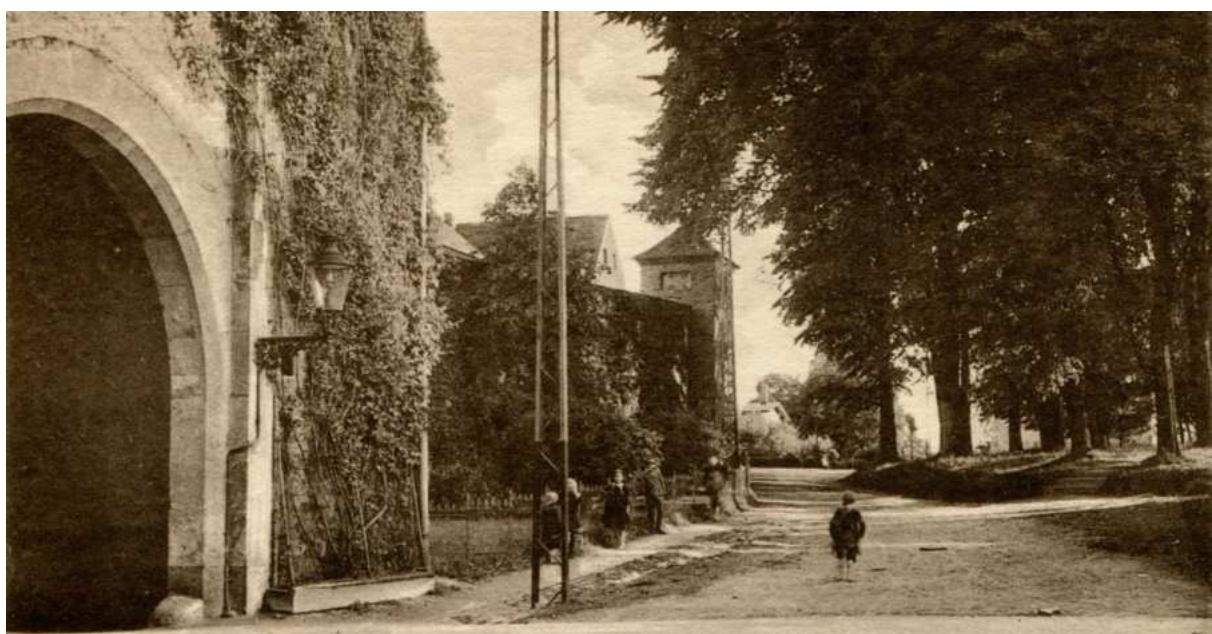
Abb. 9: Das Zschopauer Tor außerhalb der Stadtmauer, Blick Richtung Süden, 1920er Jahre. (Stadtarchiv Marienberg)

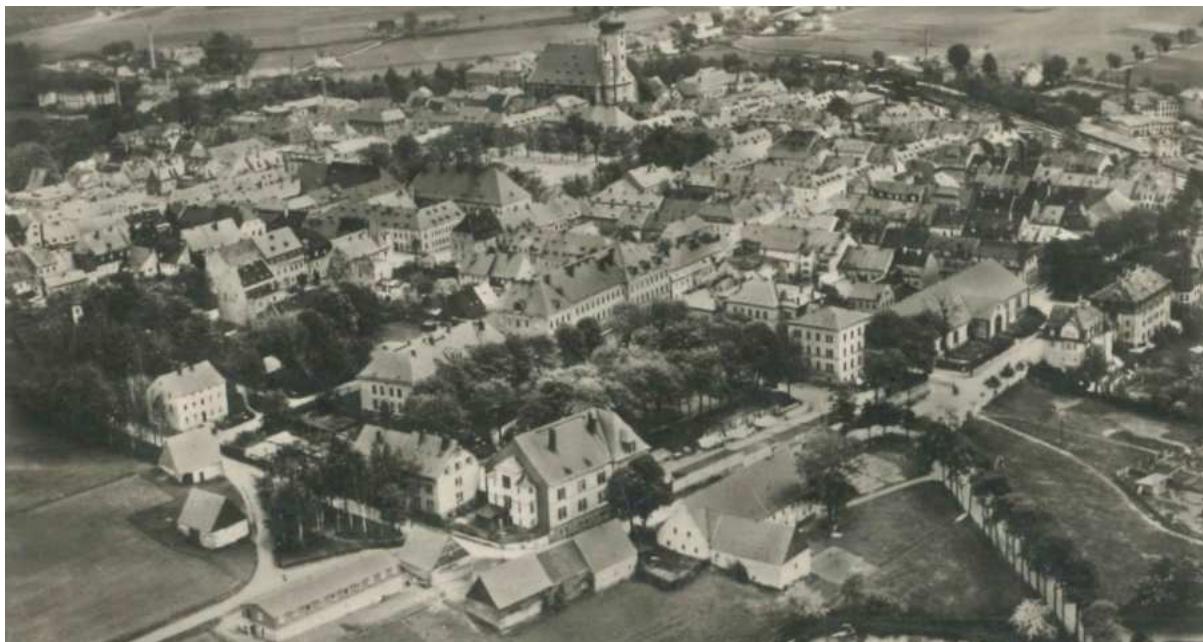
Abb.10 zeigt außerdem die Verbindung vom Zschopauer Tor zum Kasernenstandort, welche um 1931 noch einen hohen Laubbaumbestand besaß. Die Bäume waren in einem Rechteck im Innenhof des Geländes angeordnet und schlossen somit einen eigenen Raum ab.

Abb.10: Flugzeugaufnahme von Marienberg mit Blick auf die Kaserne im Süden, 1931. (Stadtarchiv Marienberg)

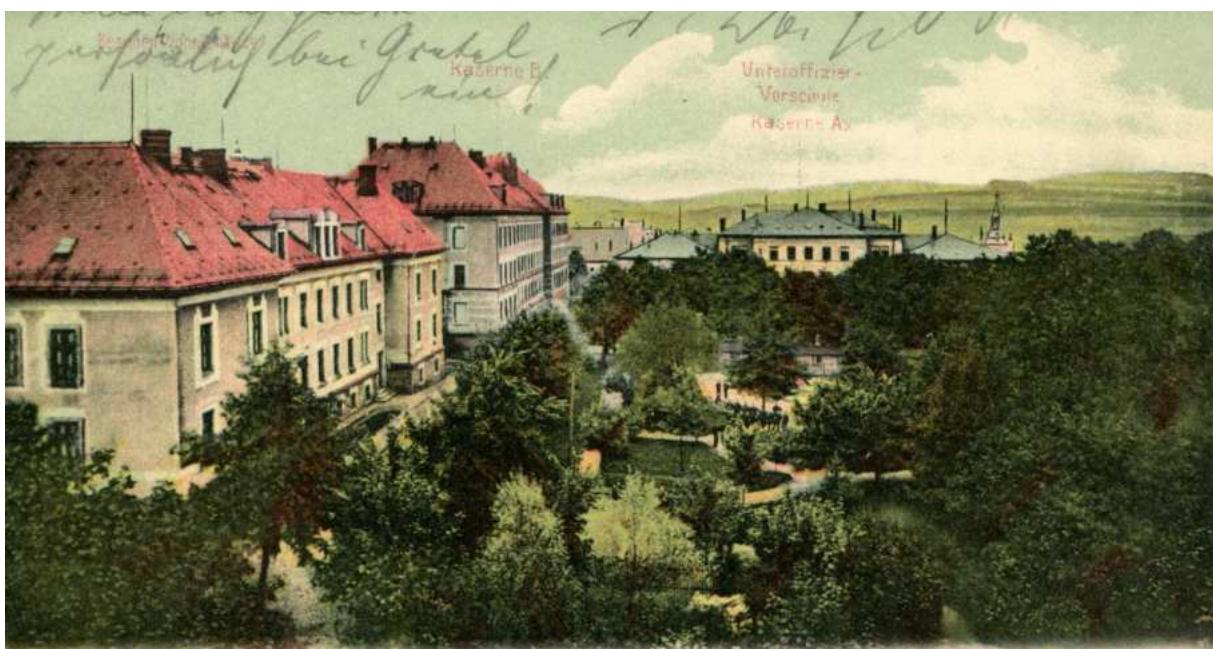
Abb.11: Postkarte der Kaserne, 1907. (Stadtarchiv Marienberg)

Der Standort der Kaserne wurde ab 1880 begrünt. Zu Beginn wurden Birken und Weißdornhecken gepflanzt (Roitzsch (1965):120). Später müssen jedoch noch weitere Laubbäume ergänzt worden sein, denn auf der Postkarte von 1907 (Abb.11) sind zahlreiche Laubbäume unterschiedlicher Arten zu sehen.

Die Parkanlage wurde durch Spazierwege durchzogen und mit Rasenflächen begrünt.

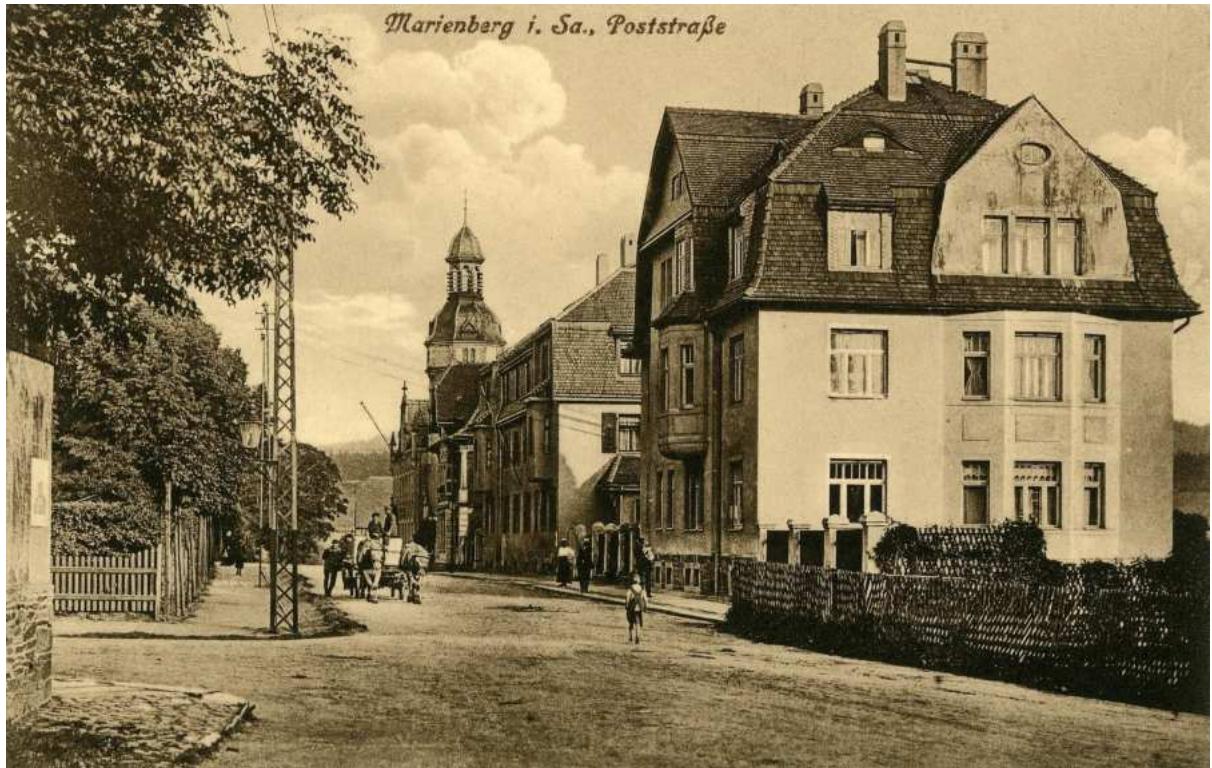
Abb.12: Anlagen der Ringpromenade an der Poststraße zwischen dem ehemaligen Annaberger und Wolkensteiner Tor, Brück und Sohn, 1923. (Deutsche Fotothek)

Die Fotografie von 1923 zeigt die Anlagen nur am Rande. Zu erkennen ist jedoch der Zaun sowie ein großer Altbaumbestand.

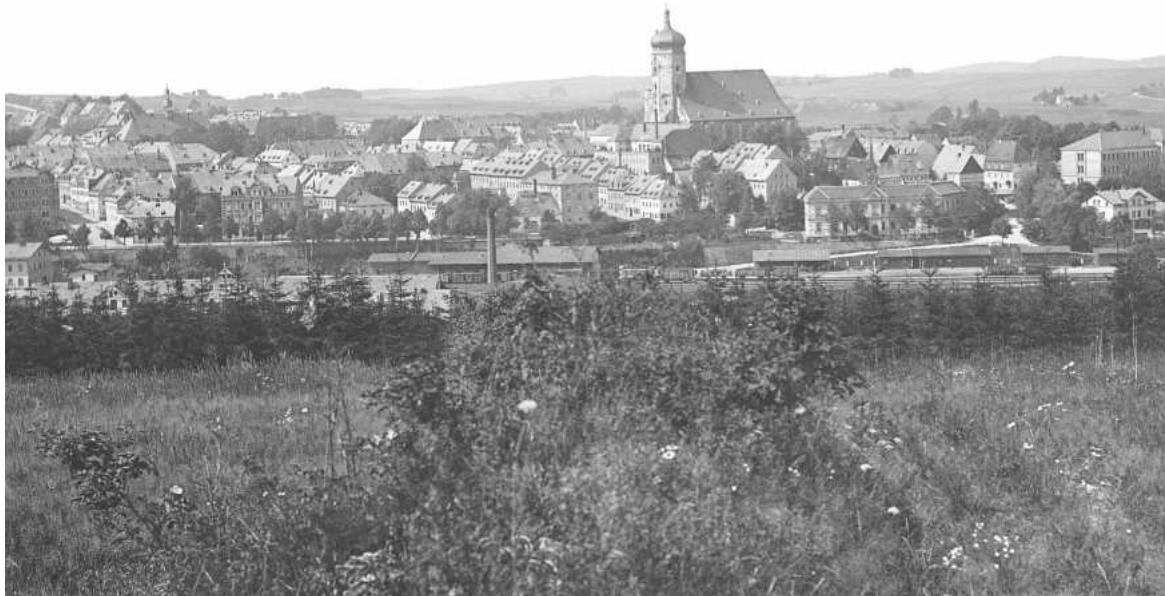
In der Fotografie von den östlichen Hängen auf die Stadt Marienberg (Abb.13) kann jedoch erkannt werden, dass die ganze obere Bahnhofsstraße mit Straßenbäumen begrünt wurde. Heute sind nur noch vereinzelte Kugelahorne vorhanden.

Abb.13: Postkarte von Marienberg. Blick auf Marienberg, Brück und Sohn, Fotografie, 1906. (Deutsche Fotothek)

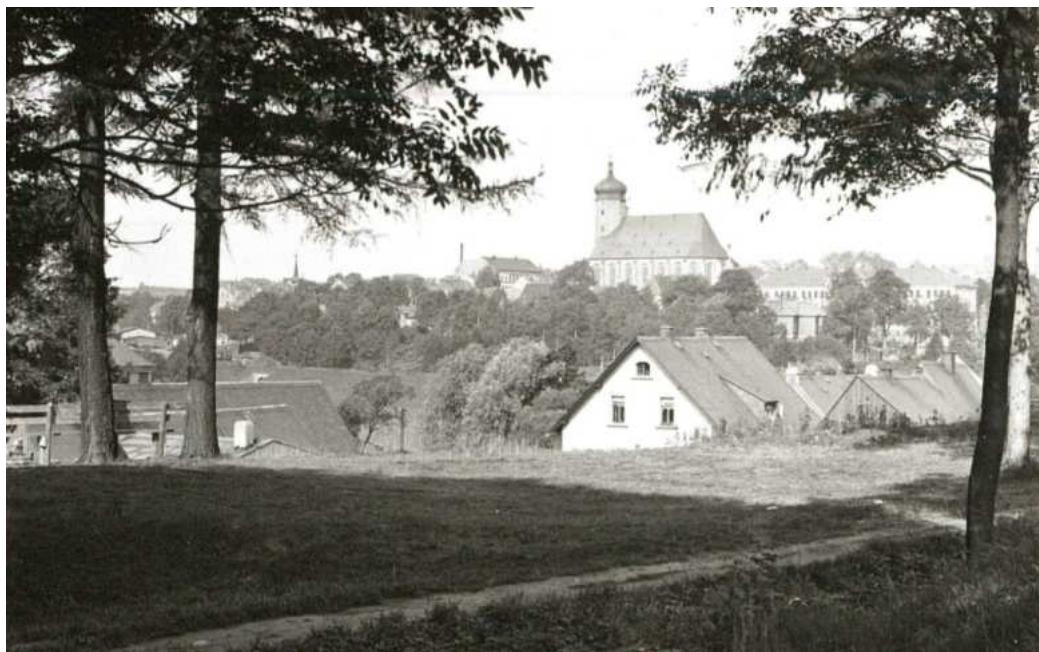
Im Bereich zwischen Waisenhaus und Gymnasium existierte um 1927 ebenfalls ein dichter Baumbestand. In Abb.14 erkennt man den alten Baumbestand vor der Stadtmauer. Von weitem wirkt dieser Grünzug fast wie ein kleiner Wald direkt vor den Toren der Stadt.

Abb.14: Blick vom Reitzenhainer Zeuggraben Richtung Innenstadt mit Kirche, Fotografie von Schulz, P., 1927. (Deutsche Fotothek)

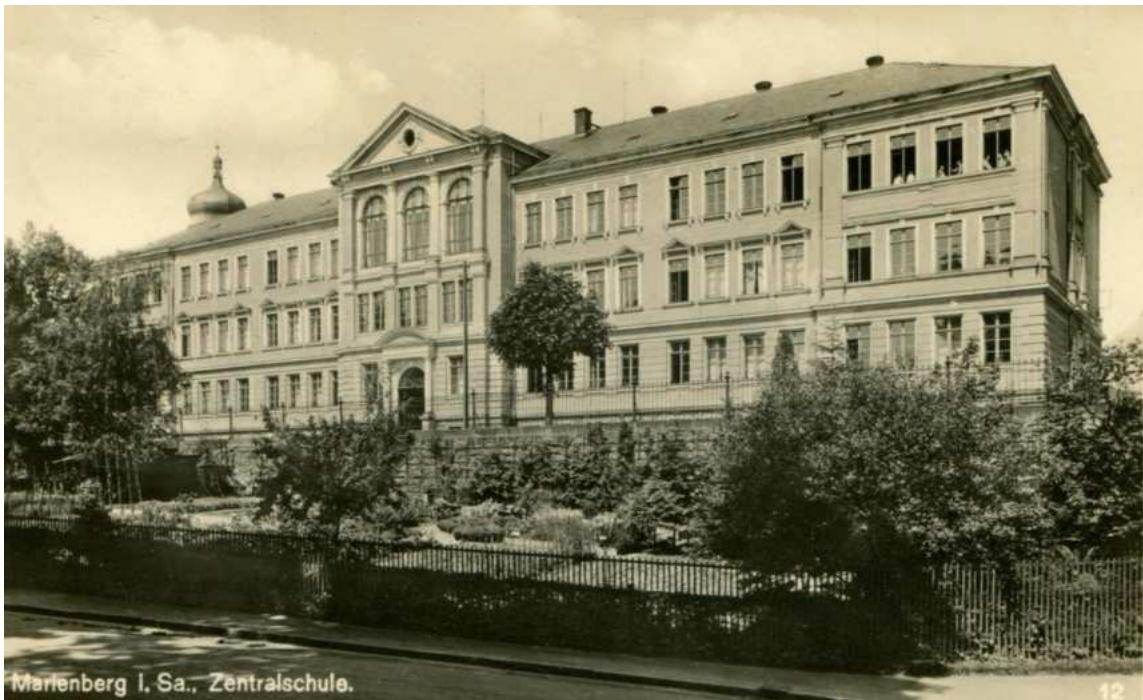
Abb. 15: Gymnasium mit vorgelagerten Gartenbereich, 1894. (Stadtarchiv Marienberg)

Diese Grünanlage hatte damals keine bauliche Verbindung zum Gymnasium, wie es heute der Fall ist. Stattdessen wirkt sie durch ihre Umzäunung eher wie ein privater Garten mit Beeten, Sträucher, Bäumen und Stauden.

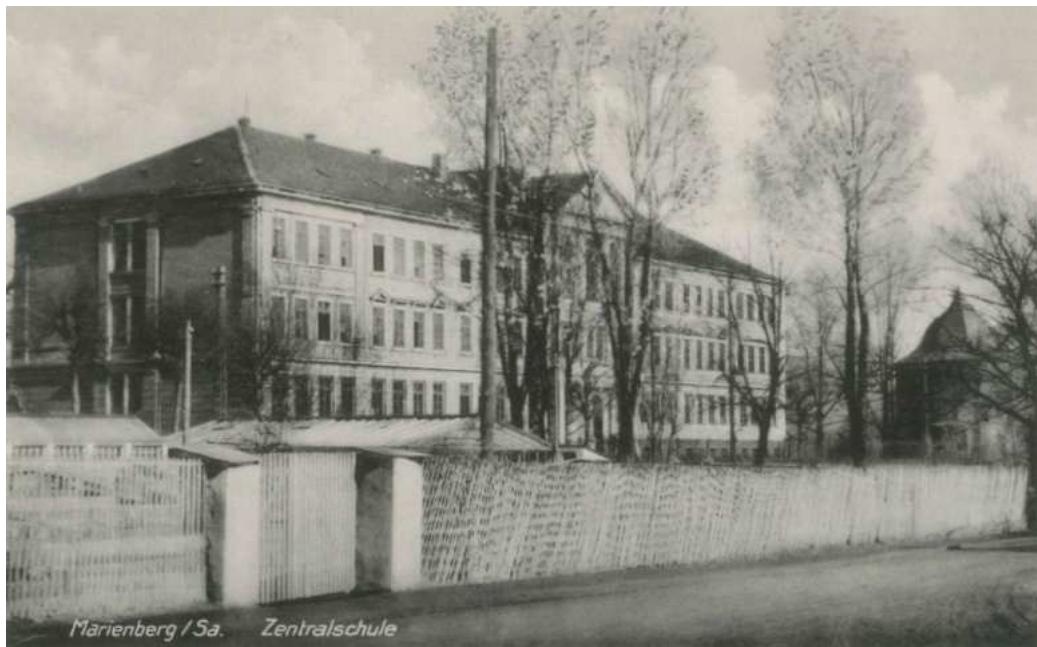
Abb.16: Gymnasium mit Roten Turm und vorgelagerter Gartenanlage, Jahr unbekannt, frühes 20. Jahrhundert (ab 1905). (Stadtarchiv Marienberg)

Auch zu Beginn des 20. Jahrhunderts war der Bereich noch eingezäunt und begrünt, jedoch durch einen wesentlich höheren Jägerzaun. Auch die Bäume sind größer und durch

angrenzende Gewächshäuser wird die vornehmliche Nutzung als Garten deutlich. Möglicherweise gehörte der Bereich auch noch zur damalig angrenzenden Gärtnerei.

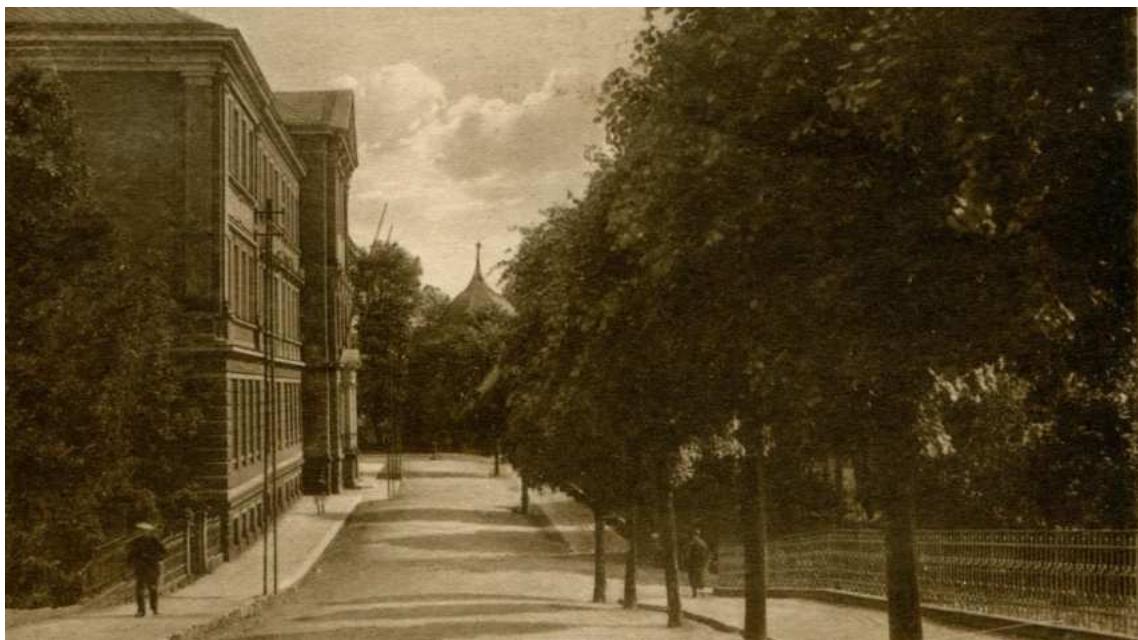
Abb. 17: Gymnasium mit Laubbäumen als Straßenbegleitgrün, 1910er. (Stadtarchiv Marienberg)

Auch der obere Bereich direkt vor der Schule wurde bepflanzt. Entlang der Straßenflucht, dem ehemaligen Stadtmauerverlauf folgend, wurden kurz vor 1910 jungen Bäume gepflanzt. Diese sind großteilig noch heute erhalten und stehen unter Gartendenkmalschutz.

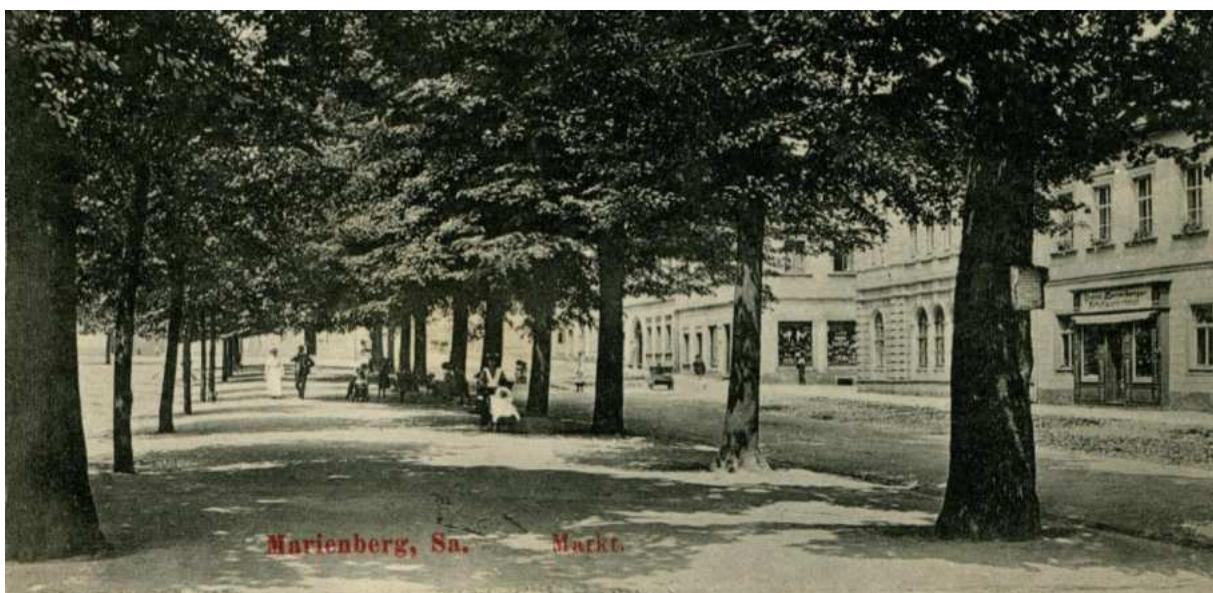
Neben der Ringpromenade ist die Marktplatzpromenade ein zentraler Grünraum. 1775 wurde dafür die erste Lindenbaumreihe gepflanzt. 1862 wurde diese durch eine zweite Lindenreihe ergänzt. Zwischen den beiden Reihen entstand dadurch ein Spazierweg (Abb.18).

Abb.18: Postkarte von Marienberg. Die Marktplatzpromenade von Marienberg, ca. 1917. (Stadtarchiv Marienberg)

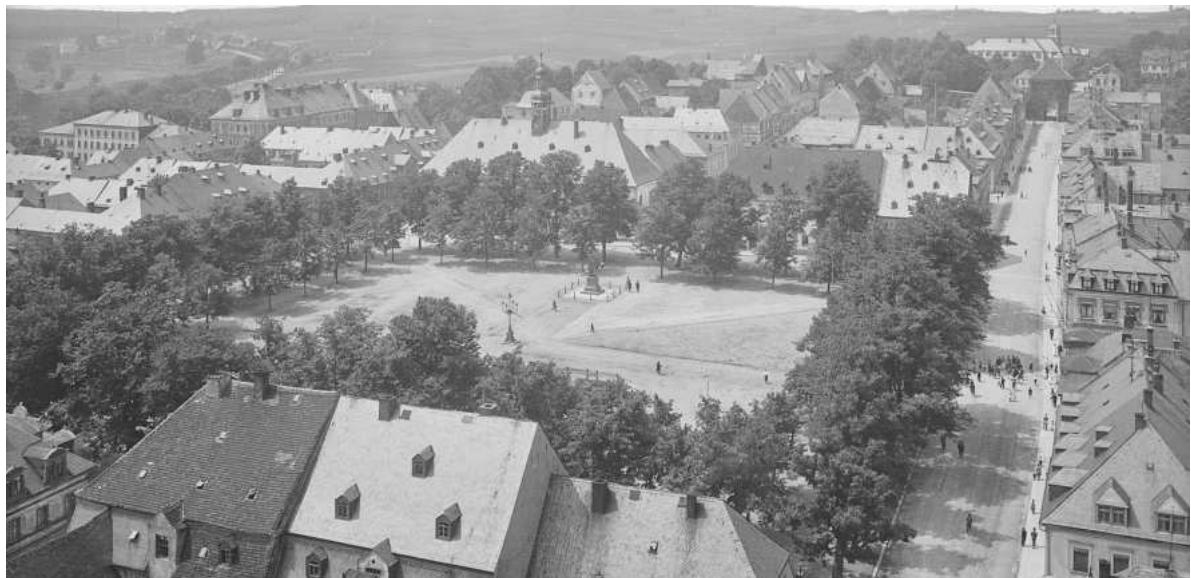
Dabei wurden die Bäume direkt in den Fluchten der Häuserzeilen angelegt und griffen damit das Raster aus dem 16. Jahrhundert wieder auf. In Abb.19 sieht man den Bezug zur Straßenflucht besonders gut zur Zschopauer Straße.

Abb. 19: Luftbild des Marktplatzes mit Blick Richtung Osten, Fotografie von Brück und Sohn, 1923. (Deutsche Fotothek)

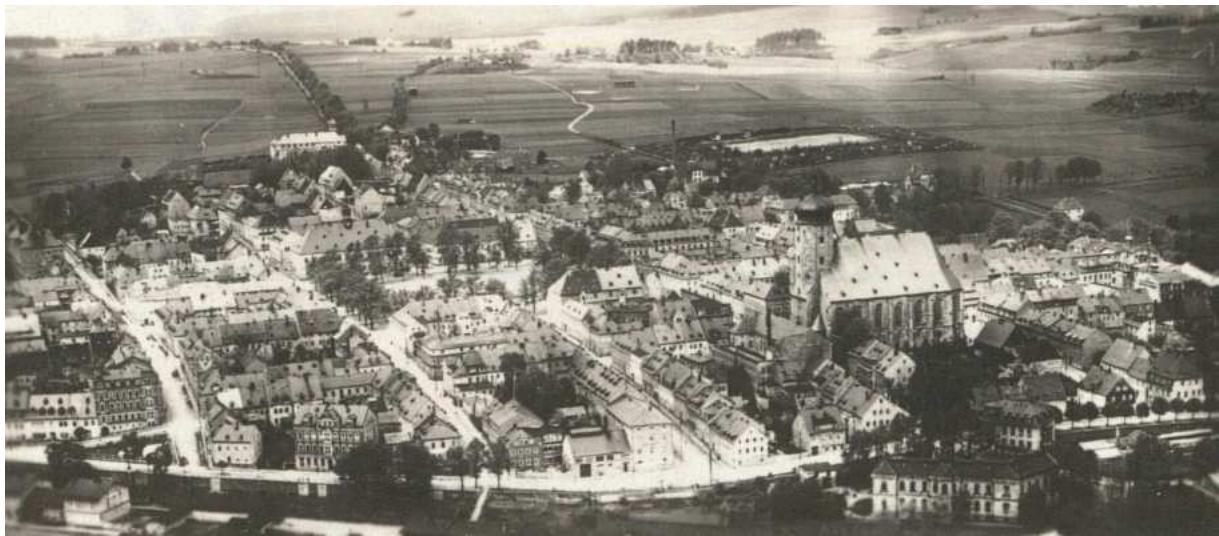
Abb.20: Luftbild der Stadt Marienberg um 1927. (Deutsche Fotothek)

Im Luftbild von 1927 sind die beiden Reihen der Platzpromenade noch deutlich zu erkennen. In einer Fotografie von 1978 (Abb.21) sind ebenfalls noch beide Reihen erkennbar, doch in einer Fotografie von 1984 (Abb.22) von selbiger Stelle ist nur noch eine Baumreihe vorhanden.

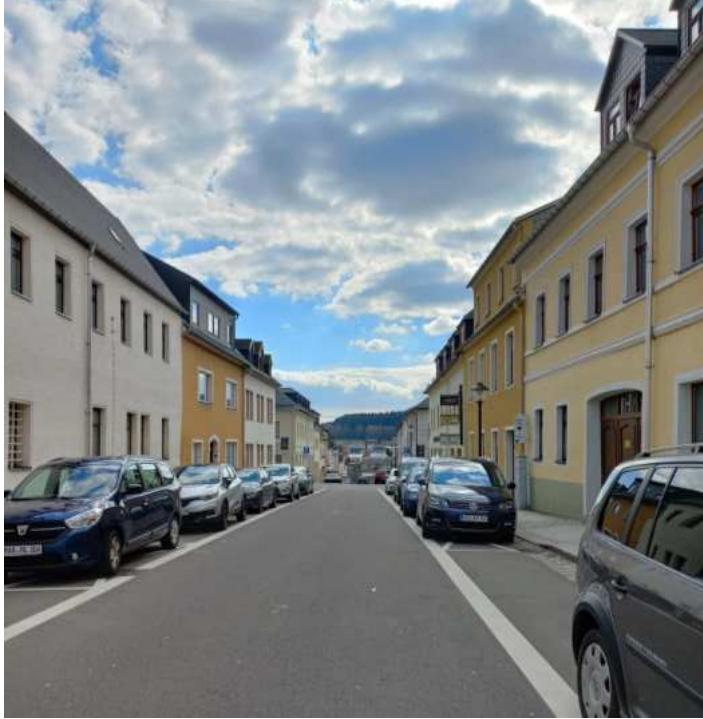
Blickachse in die Landschaft, Parkraum ohne Durchgangsverkehr, kein Straßenbegleitgrün, geschlossene Begrenzung durch Häuserzeile

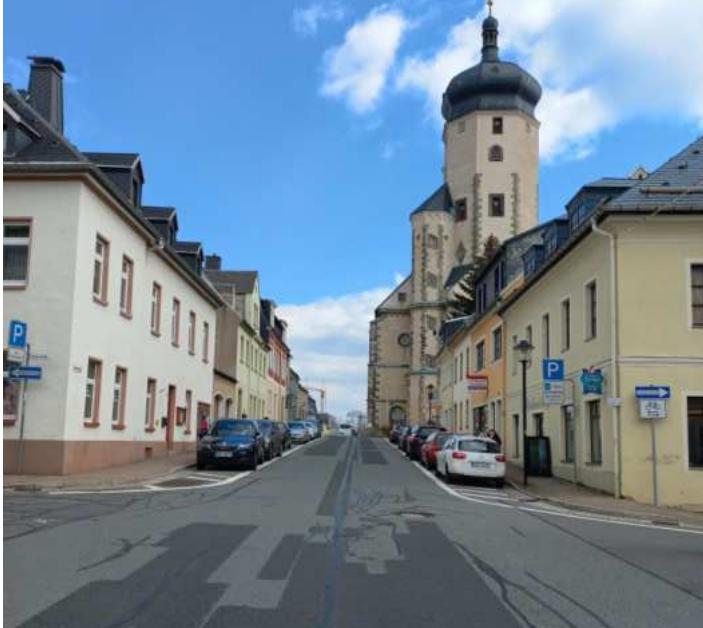
Rechtwinklige Ausrichtung innerhalb der Stadt spürbar, kein Erhalt des ursprünglichen Wegepflasters (Asphaltdecke), Blickbezug zur St.-Marien-Kirche, kein Straßenbegleitgrün, Aufweitung an Kreuzungsbereichen, geschlossene Begrenzung durch Häuserblöcke

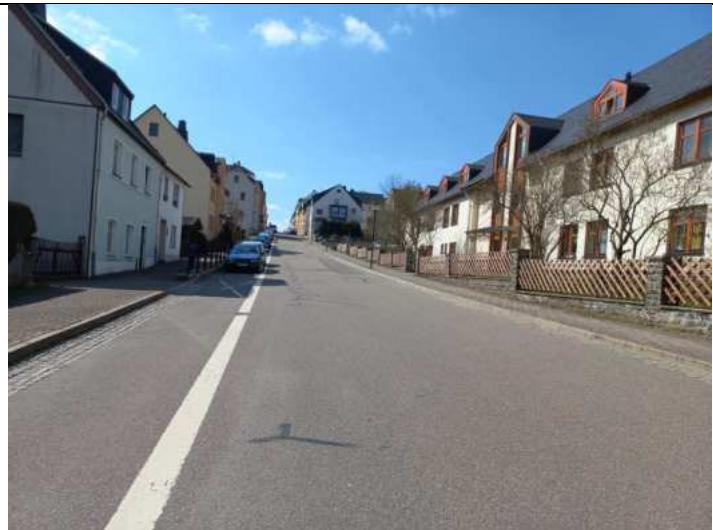
Abb.3: Töpferstraße (eigenes Foto, 06.04.2023)

Teilweise sehr breite Straßen ohne starkes Verkehrsaufkommen, vollständig befestigt, kein Straßenbegleitgrün, Parkraum nicht vollständig ausgeschöpft, lückige Bebauung

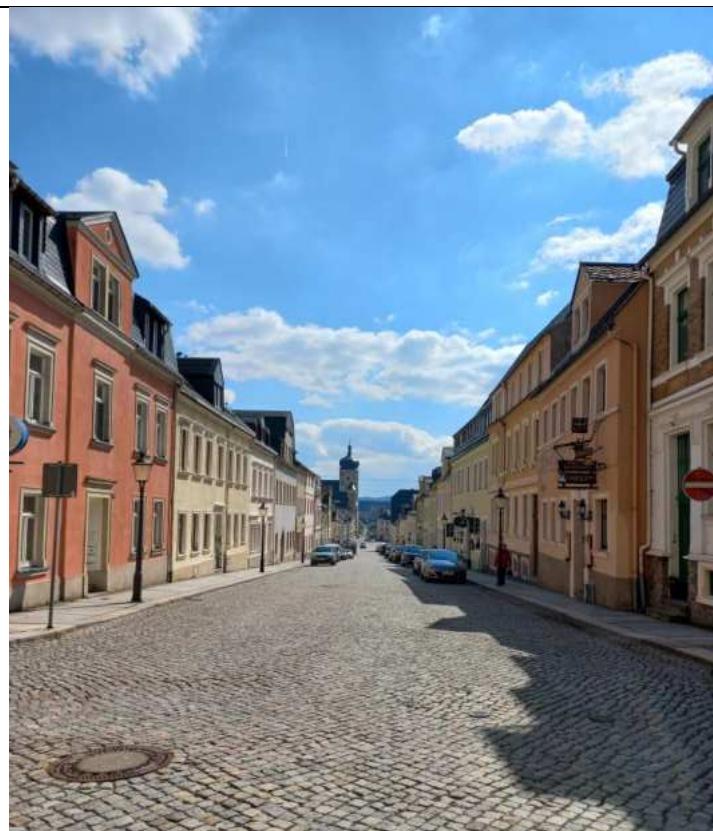
Abb.4: Zschopauer Straße (eigenes Foto, 06.04.2023)

Erhalt des Kopfsteinpflasters, Blickbezug zur Kirche und zur Landschaft (durch lineare Anordnung der Straßen), kein Straßenbegleitgrün, Parkraum nicht vollständig ausgeschöpft, wenig Verkehrsaufkommen, breiter Straßenraum, geschlossene Begrenzung durch Häuser

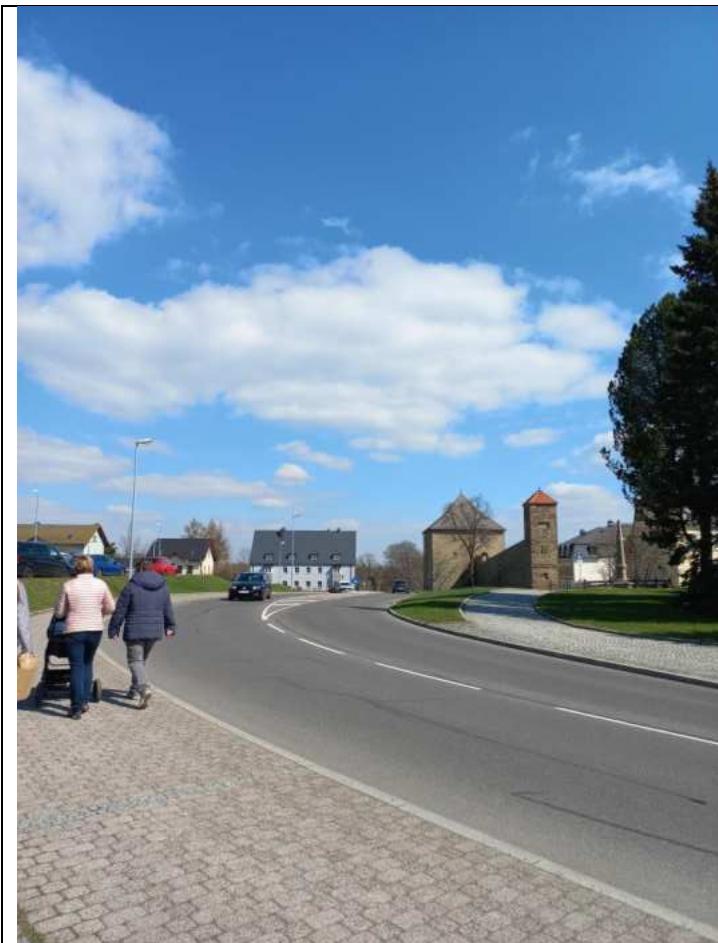
Abb.5: Zschopauer Straße/ Ratsstraße (eigenes Foto, 06.04.2023)

Zweispurige Straße ohne Parkplätze, erhöhtes Verkehrsauskommen, Raum geweitet ohne dichte oder lineare Begrenzung durch Häuser, Raum etwas undefiniert, Straßenbegleitgrün nur als Rasenfläche ausgeformt, wenig Schatten, breiter Fußweg

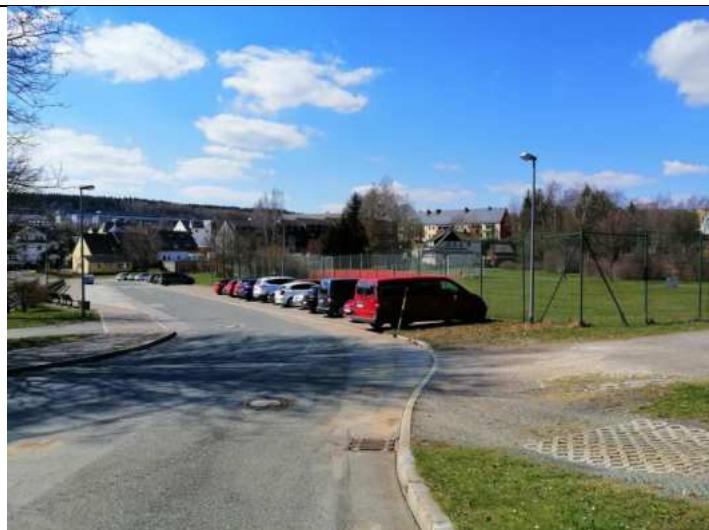
Abb.6: Poststraße (eigenes Foto, 06.04.2023)

Blickbezug zur Landschaft und zu angrenzenden Neubausiedlungen, Parkraum, Sportflächen vorhanden

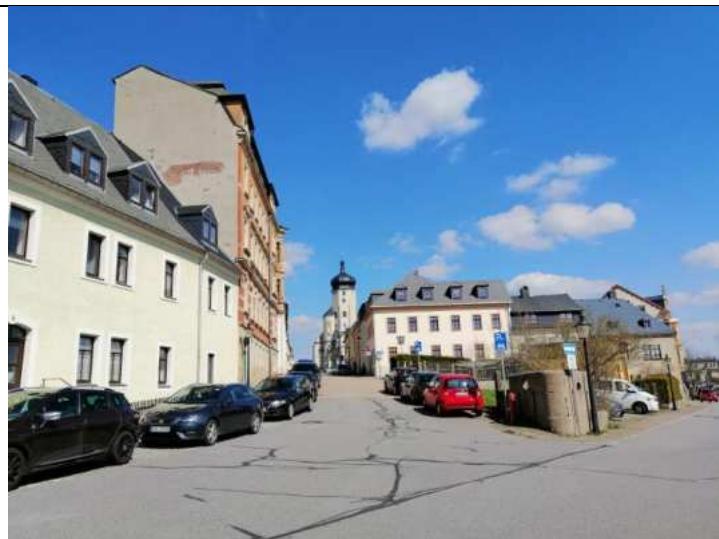
Abb.7: Ob. Bahnhofstraße (eigenes Foto, 06.04.2023)

Breite Straßenkreuzungen, Blickbezug zur Kirche oder umgebene Landschaft, Nutzung als Parkraum, vorhandenes Grün privat genutzt

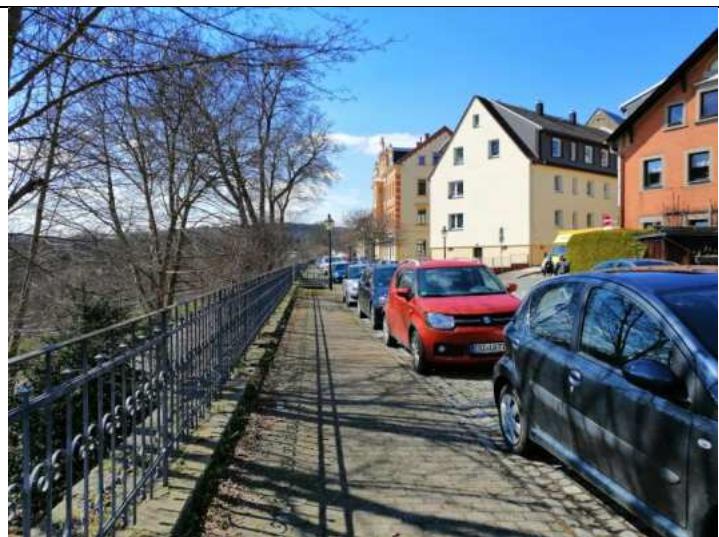
Abb.8: Ob. Bahnhofstraße (eigenes Foto, 06.04.2023)

Schmaler Fußweg, Begrenzung durch Geländer und parkenden Autos, Blickbezug in Landschaft (Schlettenbachtal), wenig Aufmerksamkeit auf alter Stadtmauer, vereinzelte Baumpflanzung innerhalb des schmalen Fußweges vorhanden

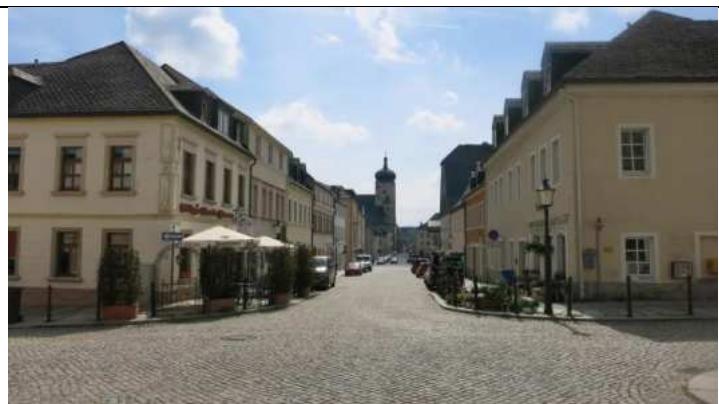
Abb.9: Zschopauer Straße/ Töpferstraße (eigenes Foto, 06.04.2023)

Breite Straße, Pflasterfläche, Nutzung des Fußweges durch mobiles Grün (schafft belebte Atmosphäre)

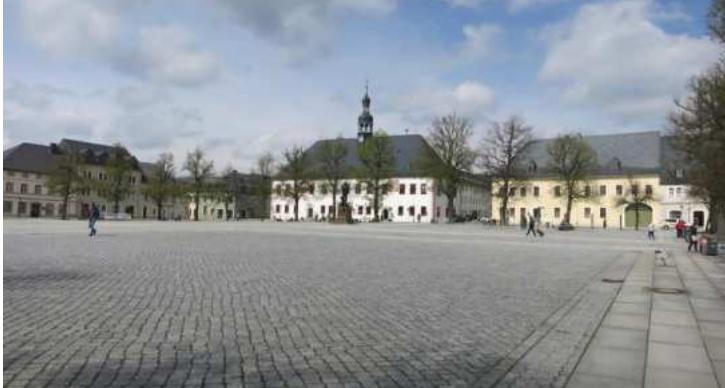
A wide, paved square (Marktplatz) in Schwarzenberg. In the background, there is a long, multi-story building with a prominent tower, likely a church or town hall. The foreground is a paved area with some people walking.	Markt-platz	Großer freier Platz, 1. Lindenreihe erhalten, Einzelstellung des Herzog-Heinrich-Denkmales, Granitplatten und Granitpflaster, Aufgreifen der Straßenachsen
	Abb.24: Marktplatz (eigenes Foto, 11.05.2023)		
B

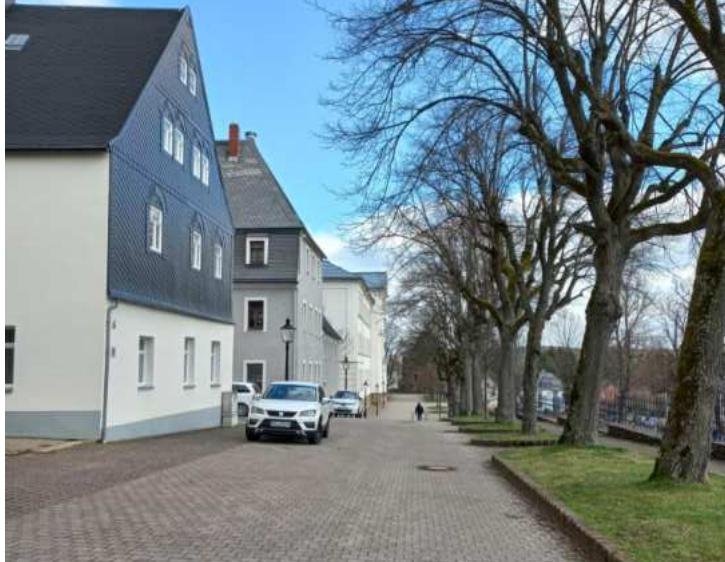
A street scene in Schwarzenberg. On the left, there is a blue-tiled house and a white building. The street is paved with cobblestones. Bare trees line the right side of the street, and a person is walking away in the distance.	Ring-promenade auf oberen Teil der Stadtmauer	Alter Baumbestand, erhöhte Rasenkante, Betonsteinpflaster,
	Abb.25: Schulstraße (eigenes Foto, 06.04.2023)		
C

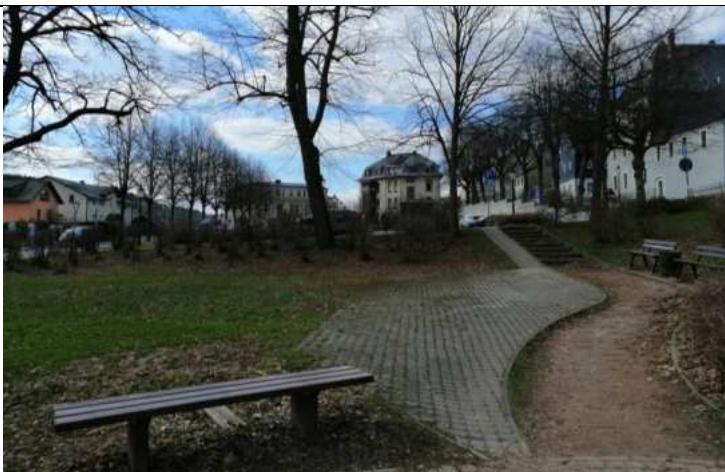
Abb.26: Grünanlage Gymnasium (eigenes Foto, 06.04.2023)

A view of a green space (Grünanlage) near a school (Gymnasium). There is a paved walkway leading through the grass. Bare trees are scattered throughout the area. In the background, there are buildings and a person walking.	Ring-promenade unter der Stadtmauer bei Freitreppe Gymnasium	Sitzgelegenheiten vorhanden, wenig Pflege, Sträucher und Bäume vorhanden, Nutzung? Schulbezug? Barrierefreier Zugang?

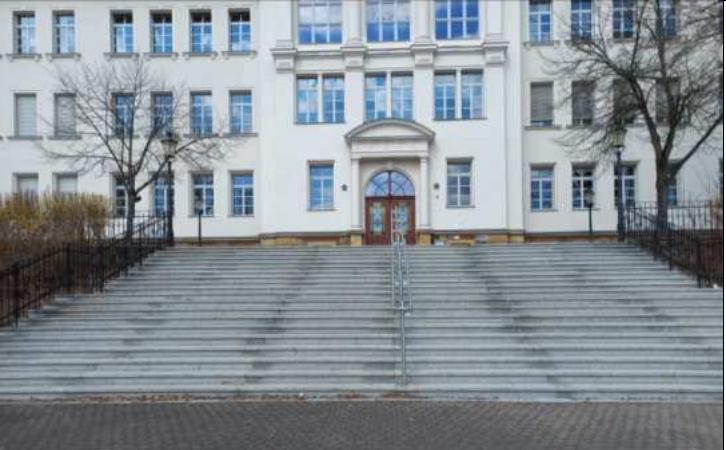
Freitreppe (Verbindung der beiden Höhen-ebenen)	Sehr breit, Granitstein, guter Zustand, Geländer vorhanden
C

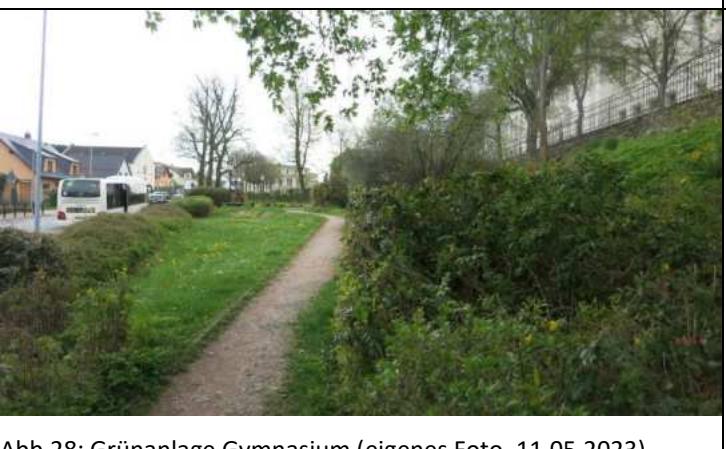
Ring-promenade unter der Stadtmauer bei Freitreppe Schule	Wassergebundene Wegedecke, Sträucher, wenig Pflege, laut durch Straße
D

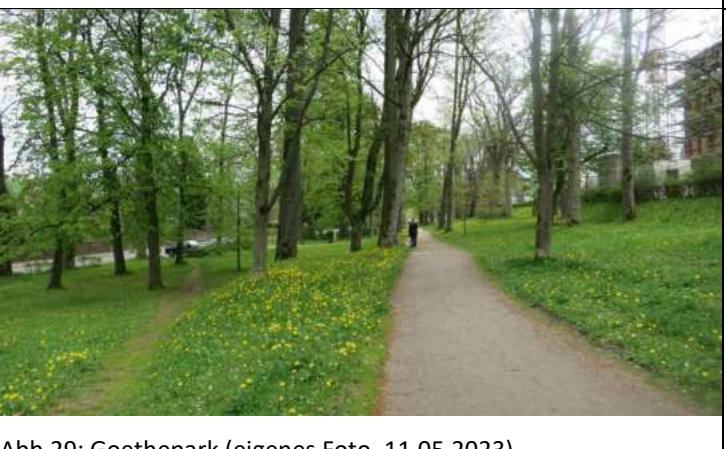
Goethepark	Alter Baumbestand, Rasenfläche, wenig Sträucher (Einfassung mit geschnittener Hainbuchenhecke zu Straße), leicht abfallendes Gelände, laut durch Straße, Schotterweg

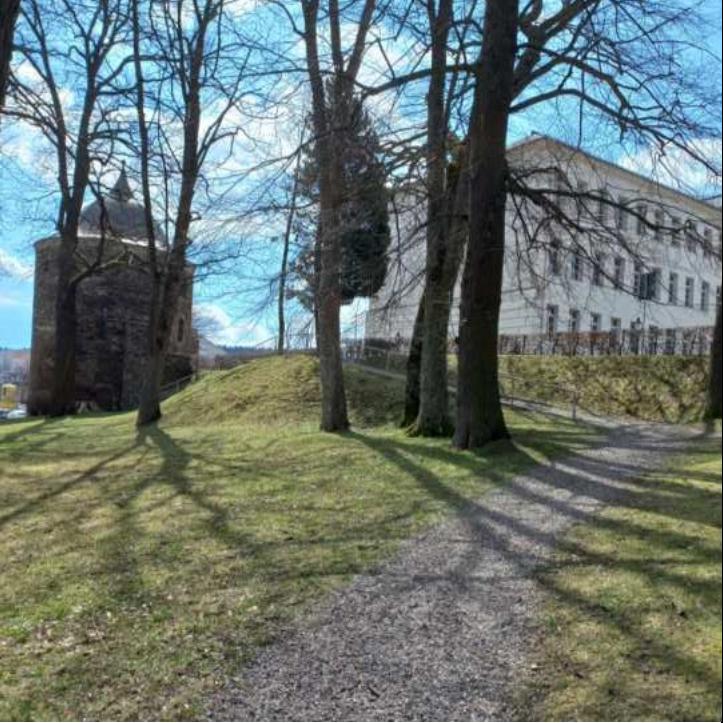
Goethe-park	Schotterweg, Zugang zu oberer Ebene (Straße „Am Roten Turm“), Hang bzw. Stützmauer
Abb.30: Goethepark (eigenes Foto, 06.04.2023)			
D

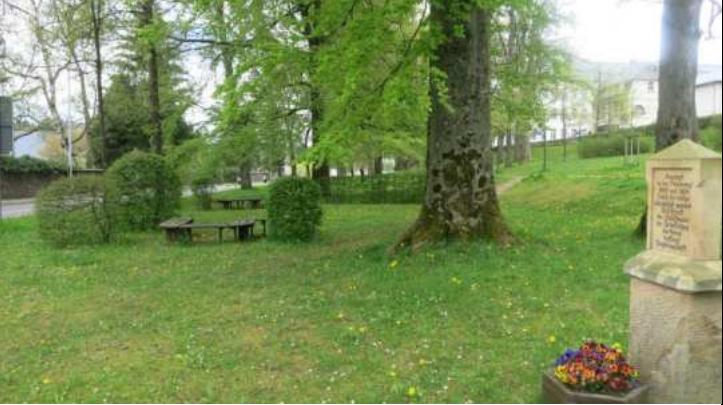
Goethe-park	Sehr offenes Gelände, Trampelpfade, wenig Nutzungsmöglich- keiten (Durchgang), wenig Aufenthaltsqualität , wenige Bänke vorhanden, aber keine/kaum Nutzung
Abb.31: Goethepark (eigenes Foto, 11.05.2023)

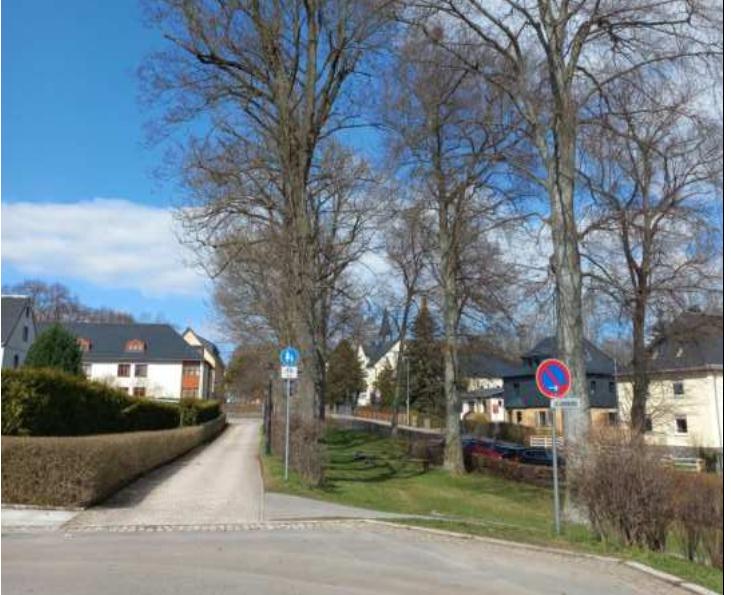
Ring-promenade Trebstraße	Alter Baumbestand, Abgrenzung zur Straße mit geschnittener Hecke (Hainbuche u. Weißdorn), wenig Ausstattung, wenig Nutzungsmöglichkeiten, Anlage ähnelt sehr dem Goethepark (D)
F

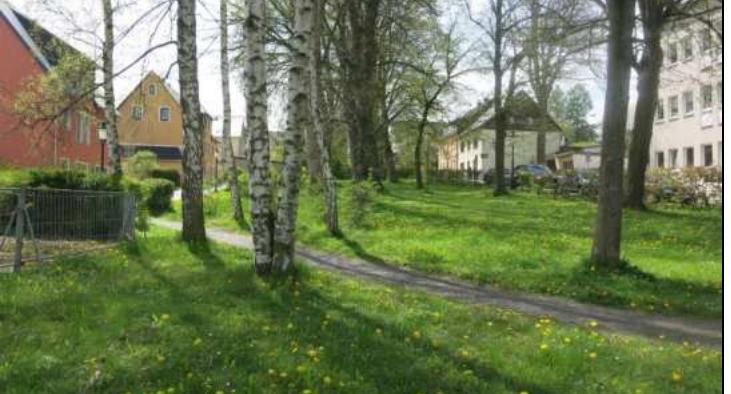
Ring-promenade am Frischen Brunnen /Schillerlinde	Schillerlinde vorhanden (jung), alter Baumbestand, Rasenfläche, Wenig Abwechslung, wenig Nutzungsmöglichkeiten, Anlage ähnelt sehr dem Goethepark (D)
