## Machbarkeitsstudie Stadtbild/Stadtgrün im Fördergebiet: „Netzwerk Innenstadt“ der Großen Kreisstadt Marienberg

### Grundlagenermittlung - Erläuterungstext

Abgabe 10.11.2023

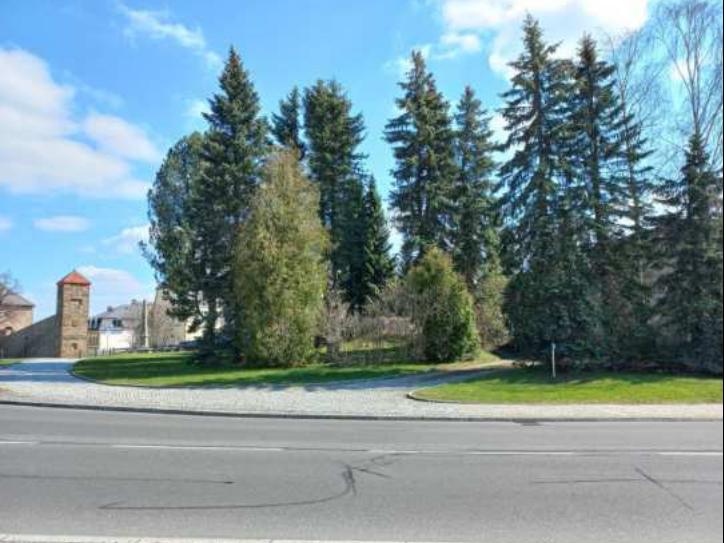
Ring-promenade Ratsstraße/Zschopauer Tor	Alter Baumbestand, (vor allem Nadelbäume), einige Bäume bereits entnommen, Schattenspender, Lärmschutz für Wohnhäuser, keine so hohen Bäume sonst in Umgebung, liegt auf Achse der Stadtmauer
I

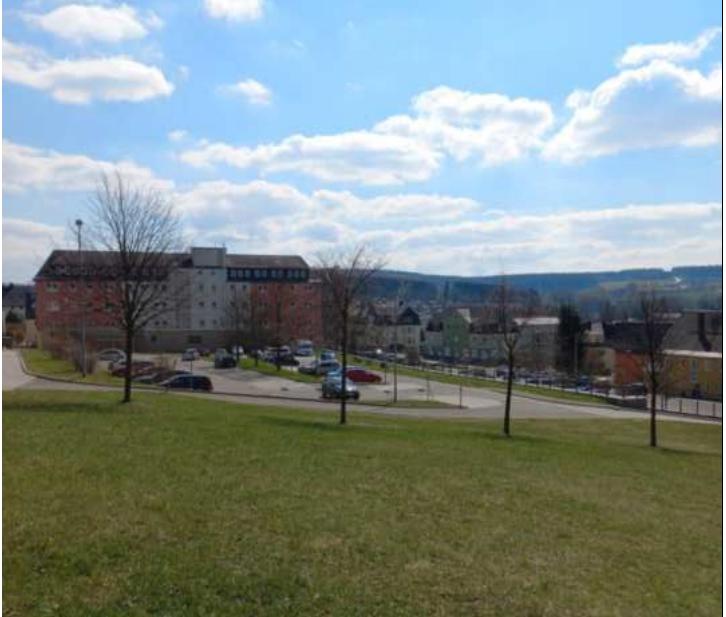
Grünanlage ehemalige Kaserne, Fußgänger-verbindung Südvorstadt, Blick auf Parkplatz	Weite Rasenfläche ohne Nutzung, wenig Schatten, Baumbestand spärlich (in Reihe gepflanzt, wie ehem. Stadtmauer)
Abb.38: Rückseite Agentur für Arbeit (eigenes Foto, 06.04.2023)			
J

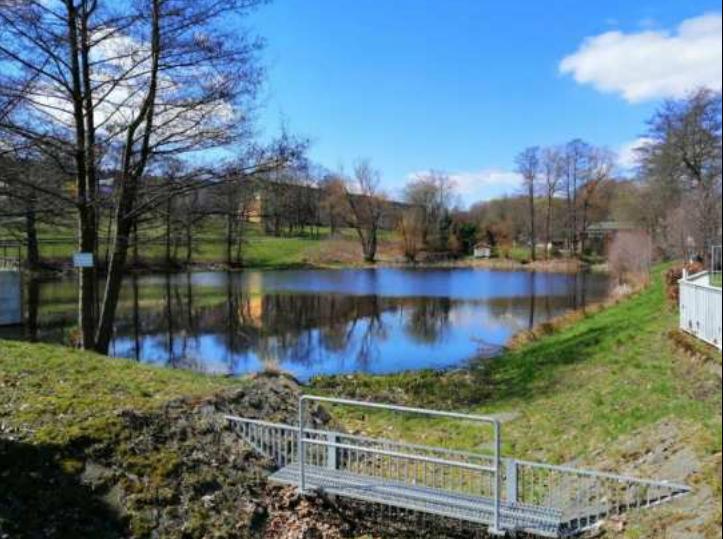
Kaiser-teich	Aufgestaut, Ablauf in Moosbach Richtung Innenstadt, Naherholung, Kühlender Effekt an Hitzetagen, große Parkanlage ringsum
Abb.39: Kaiserteich (eigenes Foto, 06.04.2023)

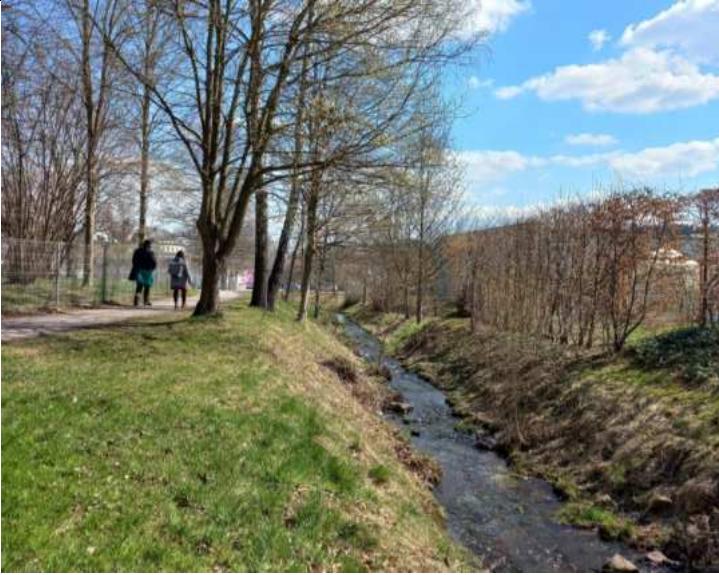
Moosbach	Wasserqualität nicht überprüft, Verlauf begradigt mit scharfer Kurve vor Parkplatz, Bachbett und Sohle naturnah (Sträucher, Steine), Weg wasser-gebunden, nur Durchgangsverkehr , umherliegender Müll
J

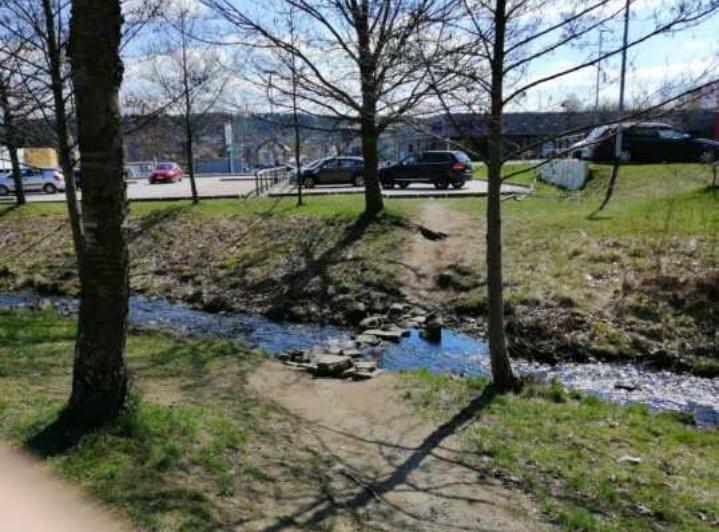
Moosbach bei Parkplatz für Einkaufsmöglichkeiten	Einengung des Bachbettes durch Befestigung und Bebauung, Übergang und Trampelpfad zwischen Geschäft und Wohnsiedlungen, möglicherweise problematisch bei Hochwasser (eigentlich mal Sumpfgebiet), Müll
K

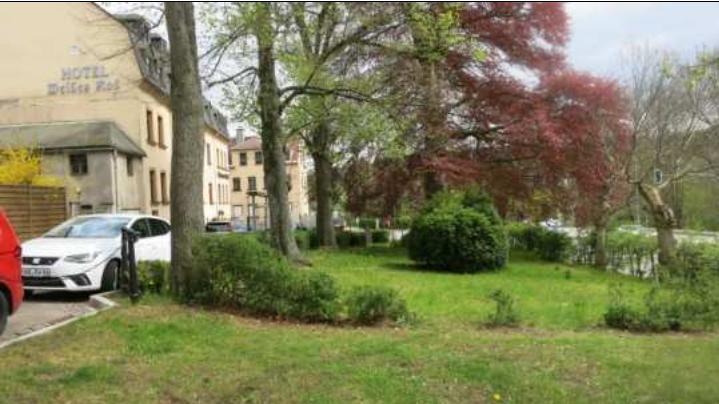
Ring-promenade Poststraße	Liegt genau zwischen zwei Straßen (Poststraße und Kempestraße), keine Nutzung, laut, hohes Straßenaufkommen, alter Baumbestand, wenig Sträucher, Weg nur entlang Kempestraße

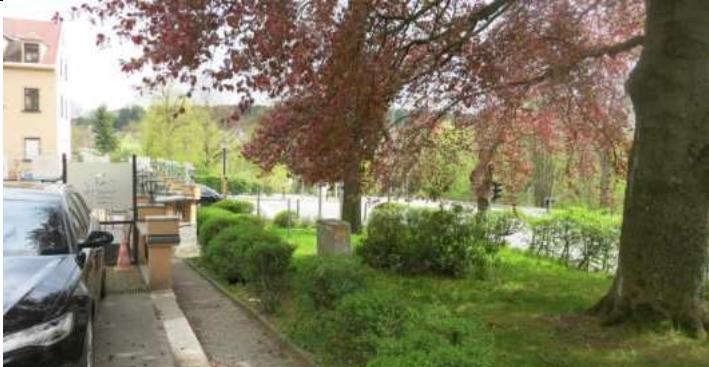
Ring-promenade Post-strasse	Kreuzungsbereich Poststraße – Annaberger Straße, laut, Gastronomie, sehr schmaler Fußweg (nicht Barrierefrei), kein Weg innerhalb der Anlage
	Abb.43: Durchgang Weißes Roß (eigenes Foto, 11.05.2023)		
K

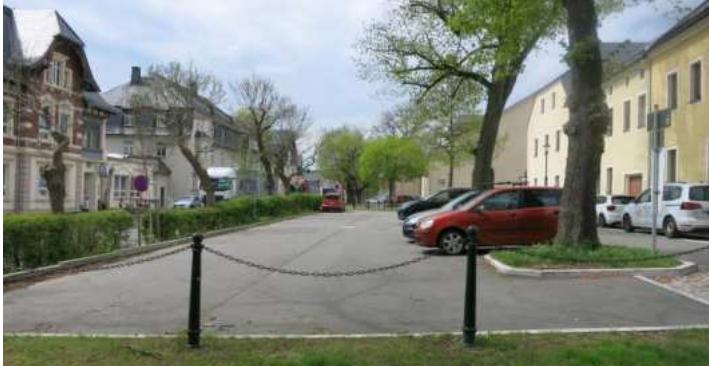
Ring-promenade Post-strasse	Parkplatz, alter Gehölzbestand, Abpflanzung zur Straße mit Hecke, kein Durchgang möglich, Zufahrt von Kempestraße
	Abb.44: Parkplatz Kempestraße (eigenes Foto, 11.05.2023)		
L

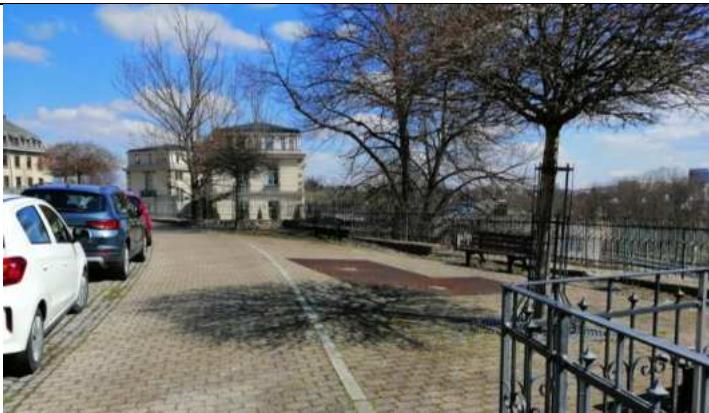
Ehemaliges Thermalbad	Sitzgelegenheiten, Baumpflanzung, Spielgerät demontiert, Betonsteinpflaster, Schmiedeeisernes Geländer zur Absturzsicherung, einzige Aufweitung
	Abb.45: Bad (eigenes Foto, 06.04.2023)		
L

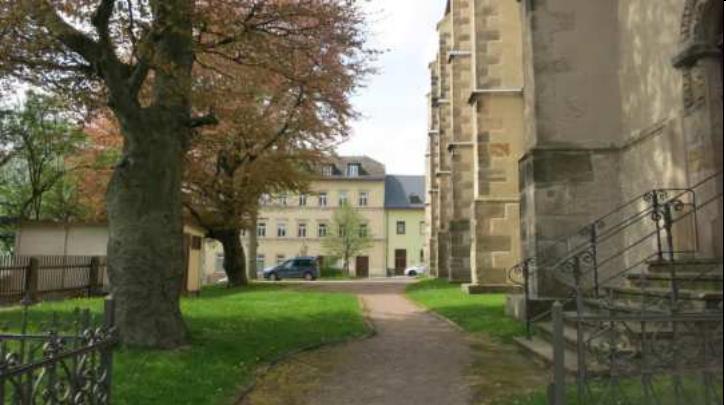
A photograph showing the exterior of a church building with stone walls and a tall spire. In the foreground, there is a paved path leading towards the church, surrounded by green grass and several large, mature trees, some with autumn-colored leaves.	Luther-platz	Parkplatz, sehr alte stämmige Bäume (Buchen), Stolpergefahr durch Stahlkante von Wegeinfassung
	Abb.47: Kirche (eigenes Foto, 11.05.2023)		
N

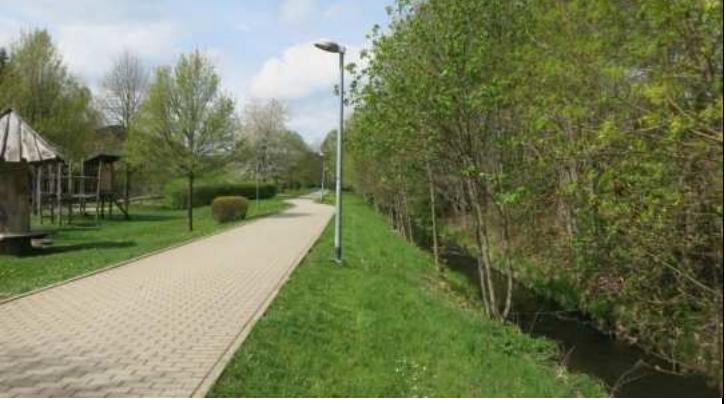
A photograph of a paved path running alongside a small stream or creek. The path is made of light-colored paving stones. To the right, there is a grassy area with some young trees and shrubs. In the background, there are more trees and a clear blue sky.	Schlet-tenbach-tal	Sehr gut gepflegter Weg, gerader Lauf des Baches, sehr ruhiger Ort mit viel Vogelgezwitscher, großer Spielplatz
	Abb.48: Schlettenbach (eigenes Foto, 11.05.2023)		
O

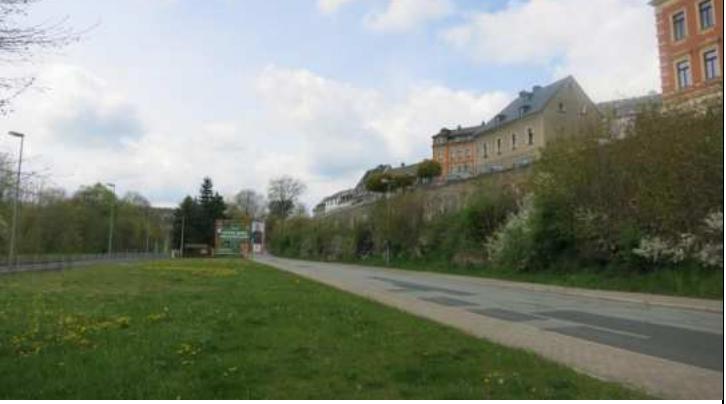
Abb.49: Bahnhof (eigenes Foto, 11.05.2023)		
P

A photograph of a street view with a road in the foreground. On the right side, there is a large, multi-story building with a red roof, which appears to be the former railway station. The building is situated on a slight incline, and there are trees and bushes in front of it.	Ehema-liger Bahnhof	Laute Straße (Schall durch Mauer verstärkt), Parkplatz, große Wiese ohne Nutzung

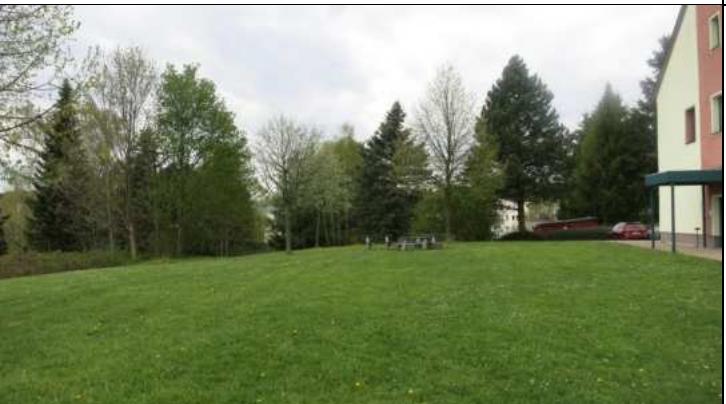
A photograph of a grassy hillside. In the background, there is a modern building with a white facade and a red section, identified as the Stadthalle. The hillside is covered in green grass and some scattered trees.	Hinter Stadthalle	leere Wiesenfläche, Spielplatz mit großen Fallschutzbereich (Kies), wenige Bänke vorhanden, Blick auf die südlichen Wohnbereiche
	Abb.50: Stadthalle (eigenes Foto, 11.05.2023)

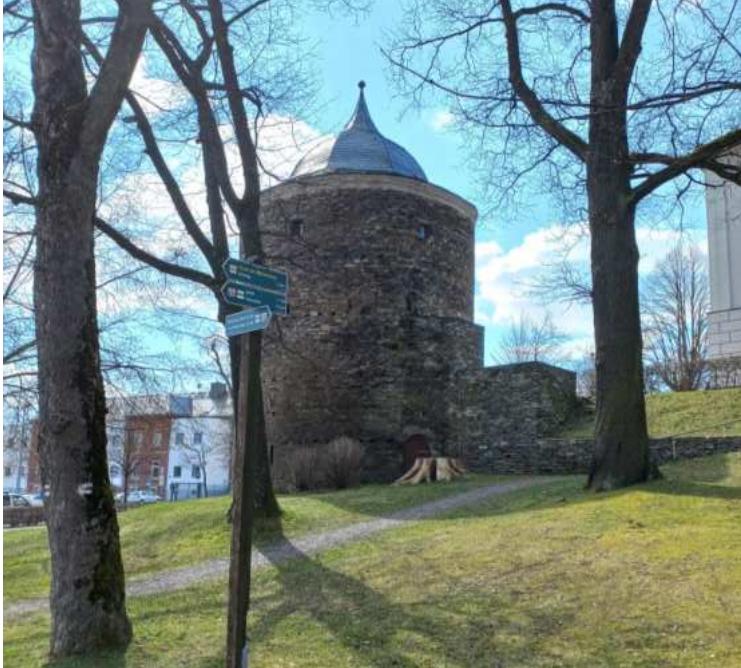
<p>Abb.54: Roter Turm Goethepark (eigenes Foto, 06.04.2023)</p>	<p>Roter Turm, Blick von Goethepark</p>	<p>Original, mit Stadtmauer- resten, anschließend Hangsituation, statt Stützmauer  EG, 1.OG. (heute EG), 2.OG und Dach sichtbar</p>

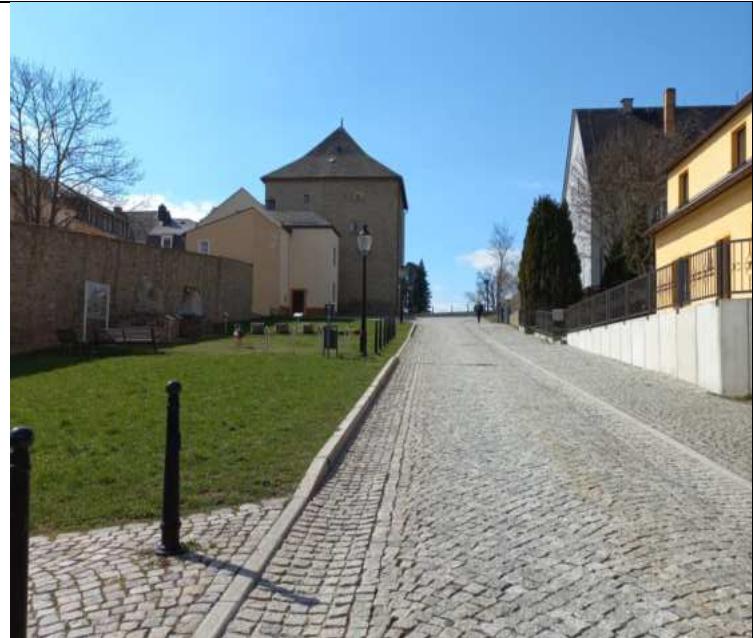
Stadtmauer am Zschopauer Tor mit Torwärterhäuschen	Stadtmauer Original, davor Rasenfläche mit Denkmalen und alter Kirchenglocke, Torwärterhäuschen nachgebaut (kein Original), Zschopauer Tor im Originalzustand
6

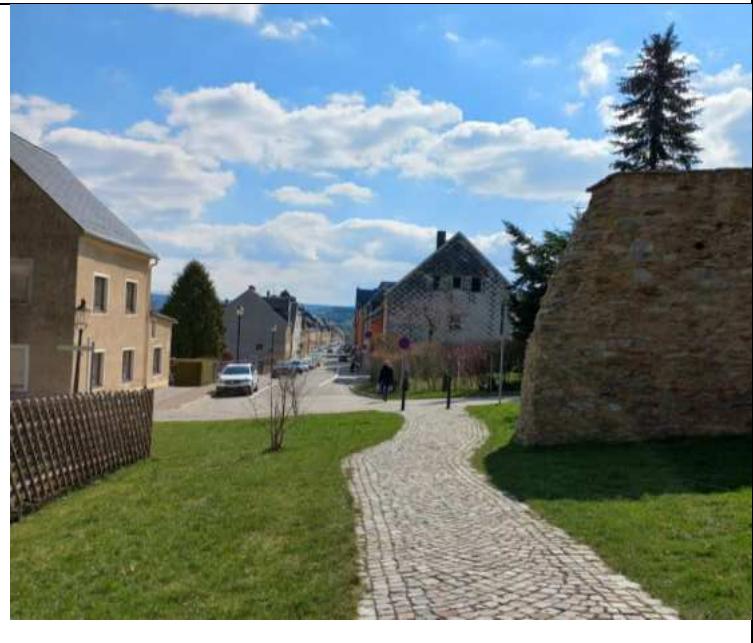
Stadtmauer rest (Ende)	Original, Originalhöhe (wiederhergestellt)

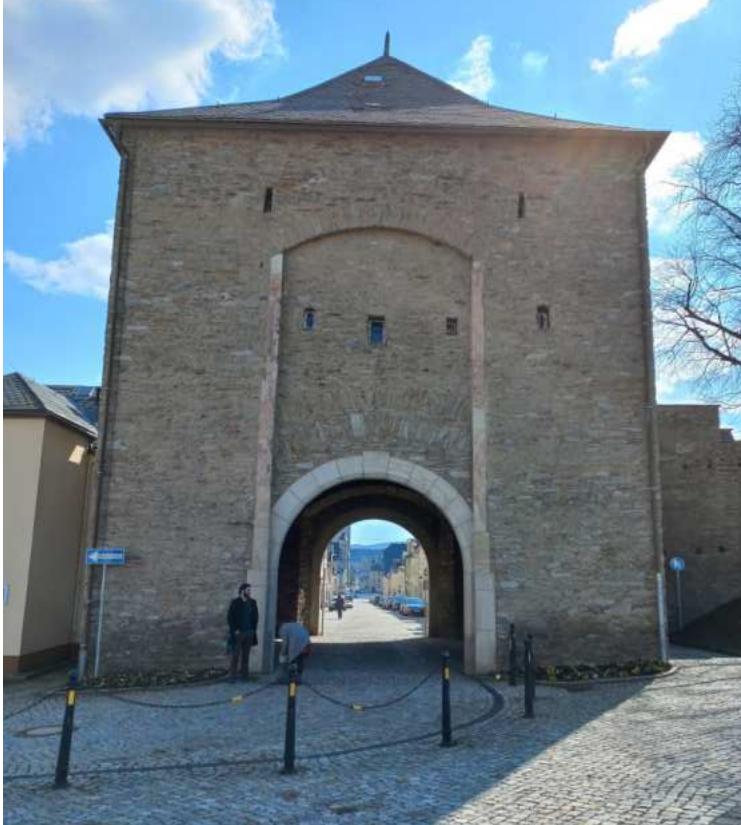
<p>Abb.57: Zschopauer Tor (eigenes Foto, 06.04.2023)</p>	Zschopauer Tor	Original, Begehbar, Holzbrücke, Eisengitter, Hammer, Glocke, etc. nicht mehr da, Fußgängertor rechts daneben nachträglich eingefügt

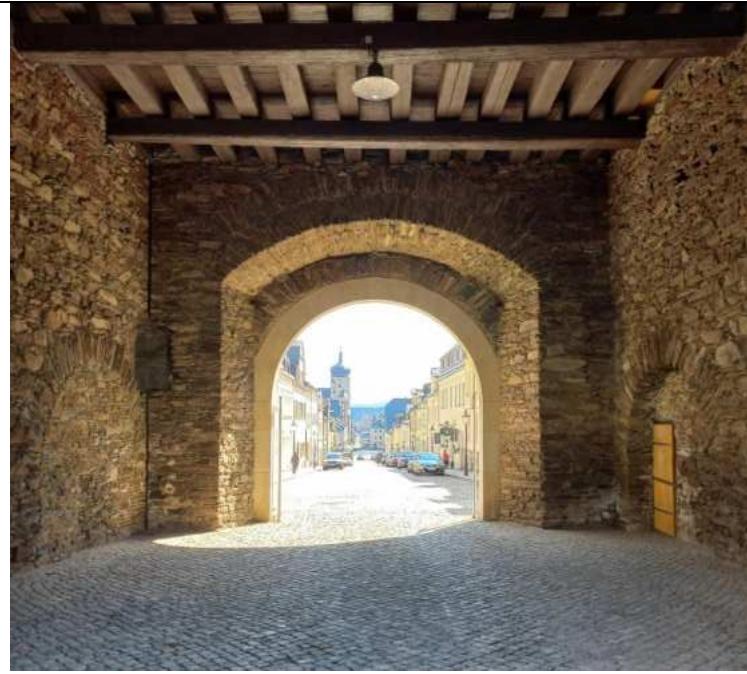
Im Durchgang des Zschopauer Tores	Original, Tür zu Lagerräumen, früher auch mal Verbindung zu Torhäuschen gegeben
6

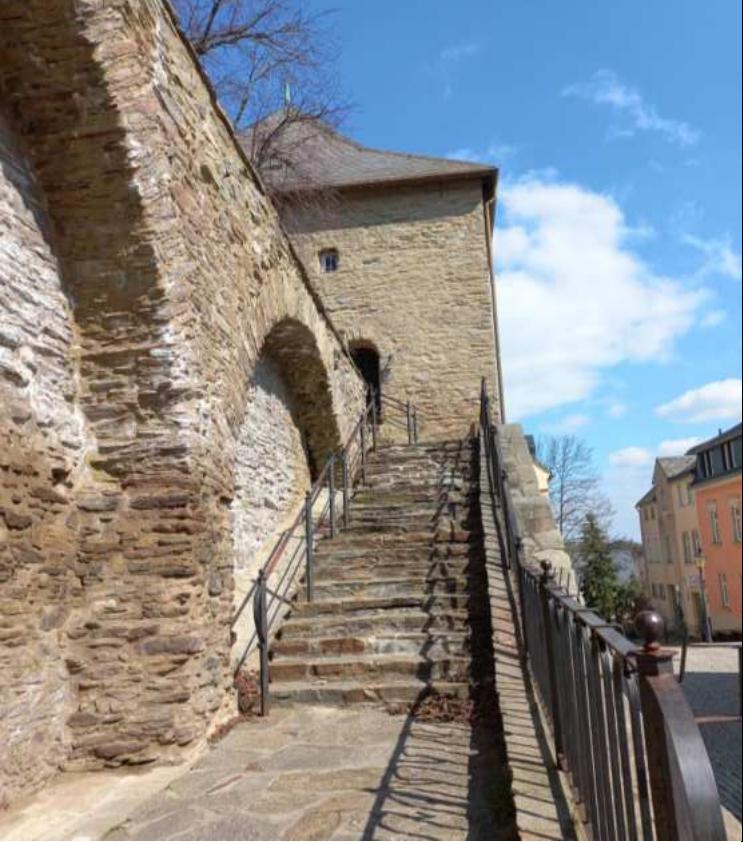
Stadtmauer innen mit Aufgang zum Zschopauer Tor	Original, restauriert, mit Rundbögen zur Verstärkung, Aufgang zum 1.OG (Nutzung möglich)
6

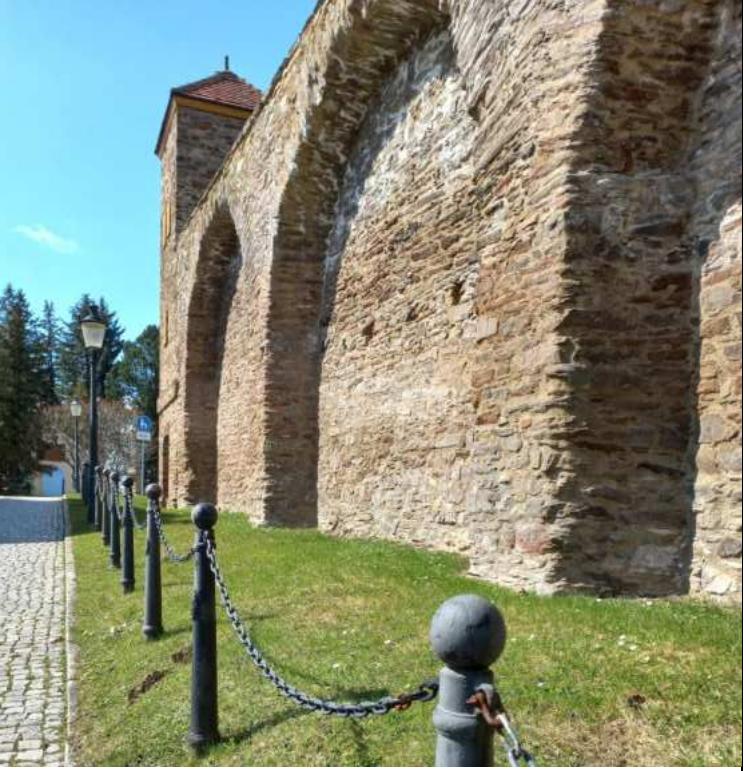
Stadtmauer innen	Original, restauriert, mit Rundbögen zur Verstärkung

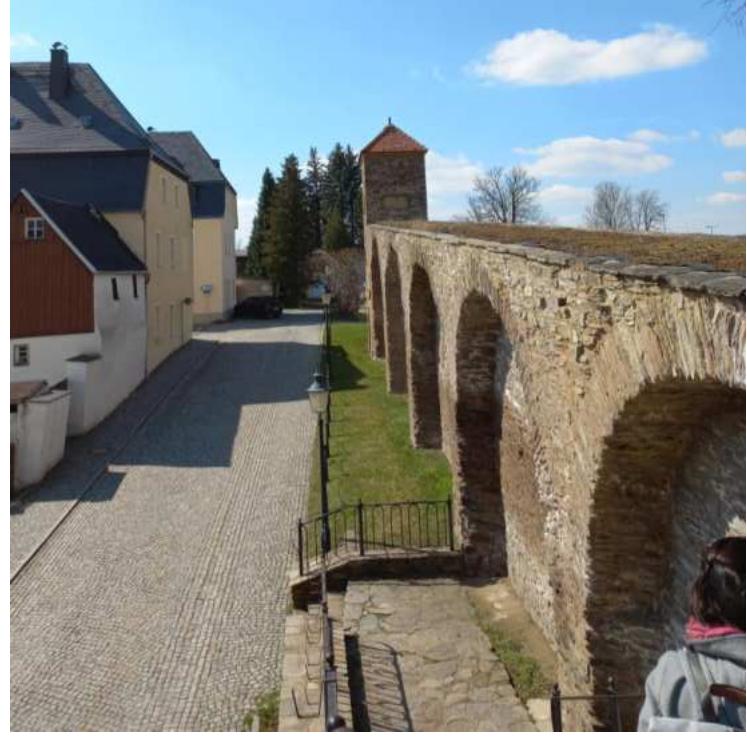
<p>Abb.62: Stadtmauer am Zschopauer Tor, oben (eigenes Foto, 06.04.2023)</p>	Stadtmauer innen	Original, restauriert, mit Rundbögen zur Verstärkung, Abdeckung der Stadtmauer mit Dachplatten und Sedum
6

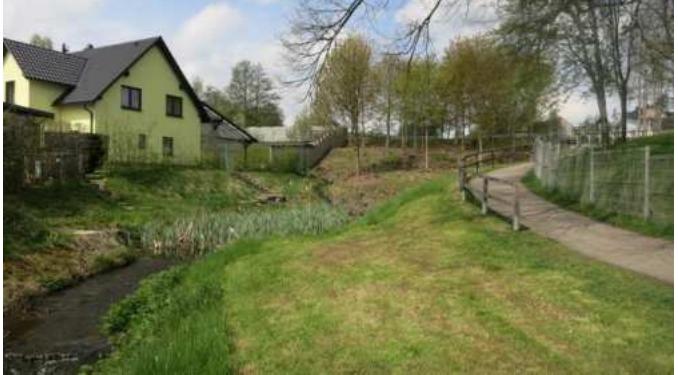
Abb.64: Moosbach (eigenes Foto, 11.05.2023)	Begradigter Verlauf, Schilf und andere Wasserfauna vorhanden, Uferrandbereich Rasen, Risiko des Hochwassers in angrenzenden bebauten Gebieten (vor allem Gewerbefläche am Standort des ehemaligen Färberenteiches), wenig Müll
Kaiserteich

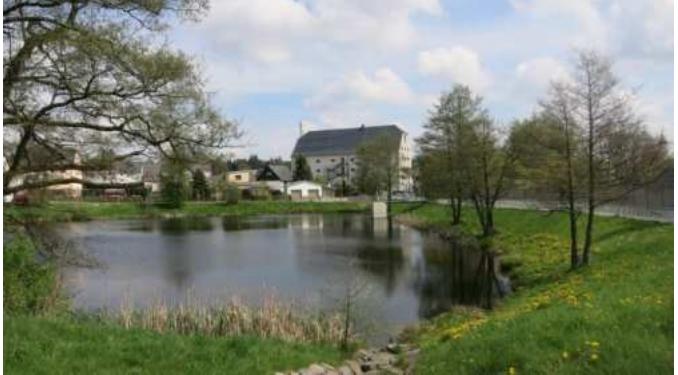
Abb.65: Kaiserteich (eigenes Foto, 11.05.2023)	Großer Teich, mit weitläufigem Park (Verbindung zu südlichen Wohngebieten), Klimatische Verbesserung gegeben
Schlettenbach

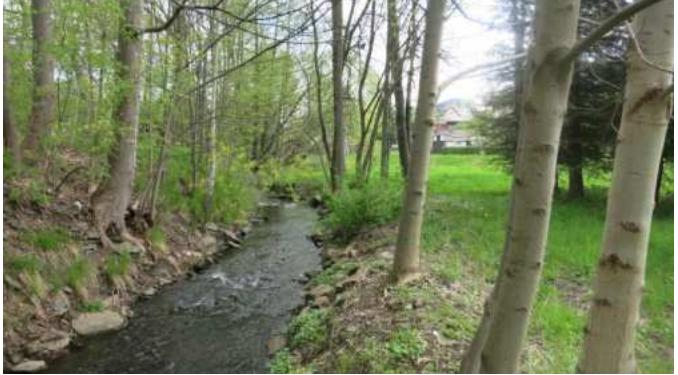
Abb.66: Schlettenbach (eigenes Foto, 11.05.2023)	Begradigter Verlauf, Auenbereich, mit steinigem Uferrand, später angrenzende Kleingärten und stärkere Bebauung, etwas Wasserfauna vorhanden, wenig Müll
Einlauf Moosbach in Schlettenbach

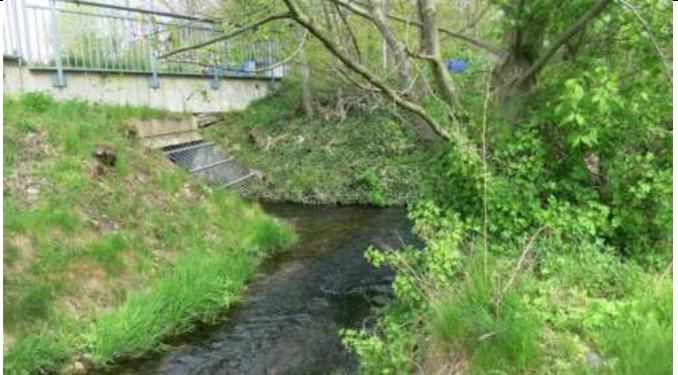
Abb.67: Schlettenbach (eigenes Foto, 11.05.2023)	Verrohrung des Moosbaches unter Hanischallee und Parkplatzfläche, Risiko der Überschwemmung, wenig ökologischer Wert

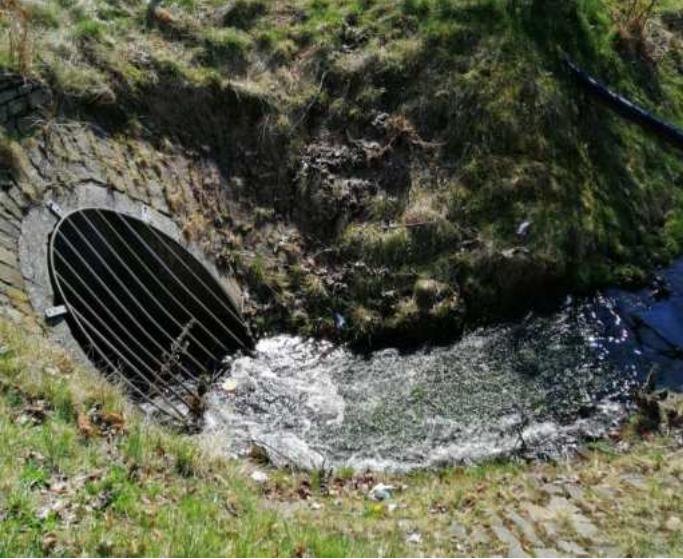
Verrohrter Bach zwischen Hanischallee, Annaberger Straße bis Einfluss in Schlettenbach, möglicherweise problematisch bei Hochwasser, Müllablagerung bei Gitter (treibt bis dahin und verstopft Durchlass)
Abb.68: Moosbach (eigenes Foto, 06.04.2023)		
Einkaufsgebi et südlich der Innenstadt

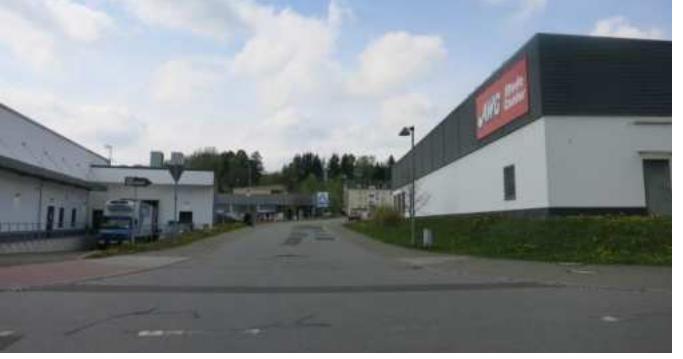
Stark versiegelter Bereich innerhalb einer Senke, Bachlauf hier verrohrt, Problematisch für den Abfluss bei Starkregenereignissen
Abb.69: Einfahrt Hanischallee (eigenes Foto, 11.05.2023)		
Bachbett Moosbach mit angrenzende m Parkplatz

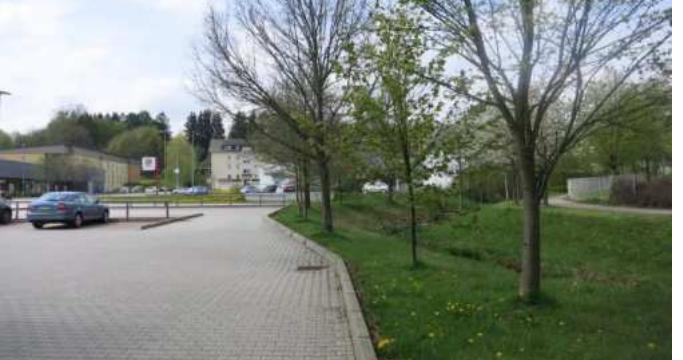
Anschluss und Ablauf der versiegelten Parkplatzfläche in den Moosbach
Abb.70: Moosbach (eigenes Foto, 11.05.2023)

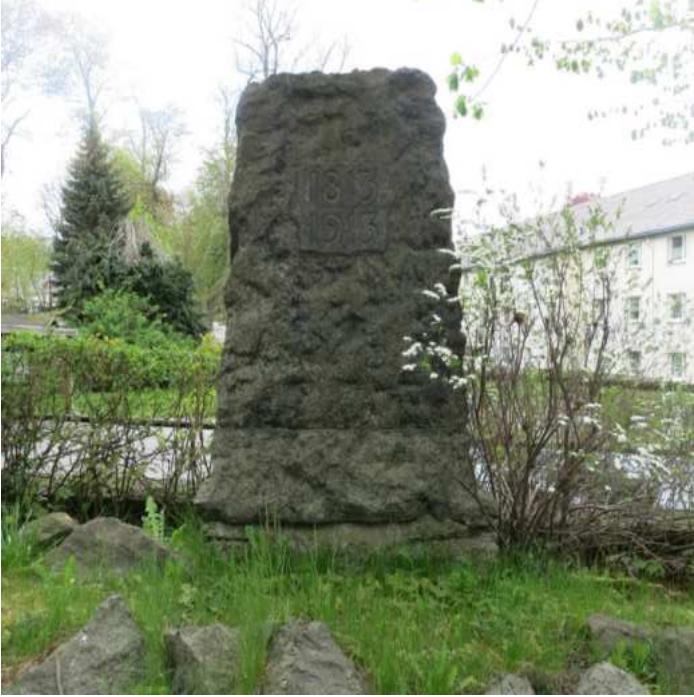
<p>Abb.71: Gedenkstein (eigenes Foto, 11.05.2023)</p>	<p>Gedenkstein 1813/1913  Ort: Freiberger Straße</p>	<p>Steht direkt an stark befahrener Straße, sehr unauffällig, Schrift kaum lesbar</p>
B

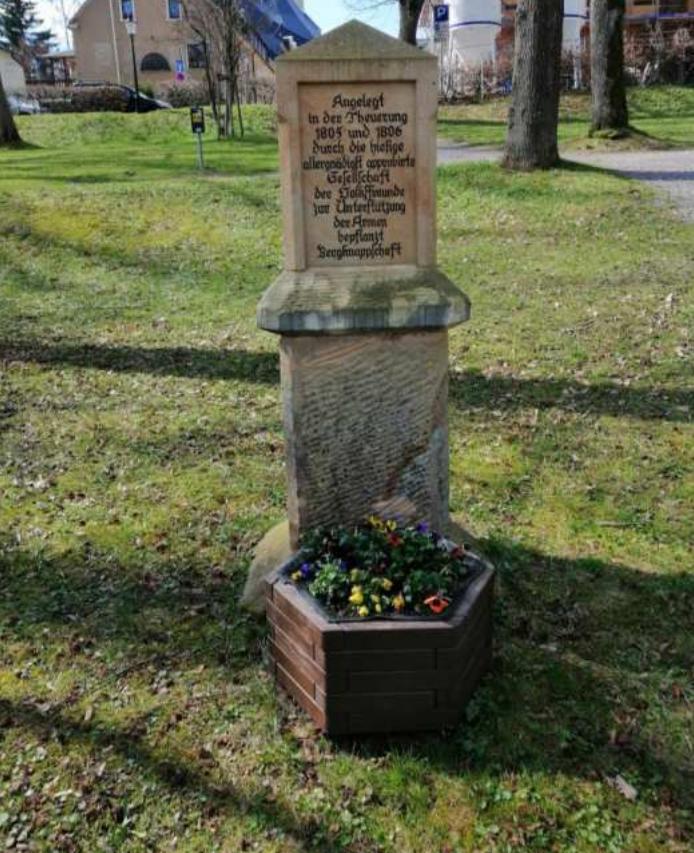
<p>Abb.72: Teurungsstein (eigenes Foto, 11.05.2023)</p>	<p>Teuerungsstein 1905/6  Ort: Goethepark</p>	<p>Mitten im Goethepark, gut sichtbar, gut lesbare Schrift</p>

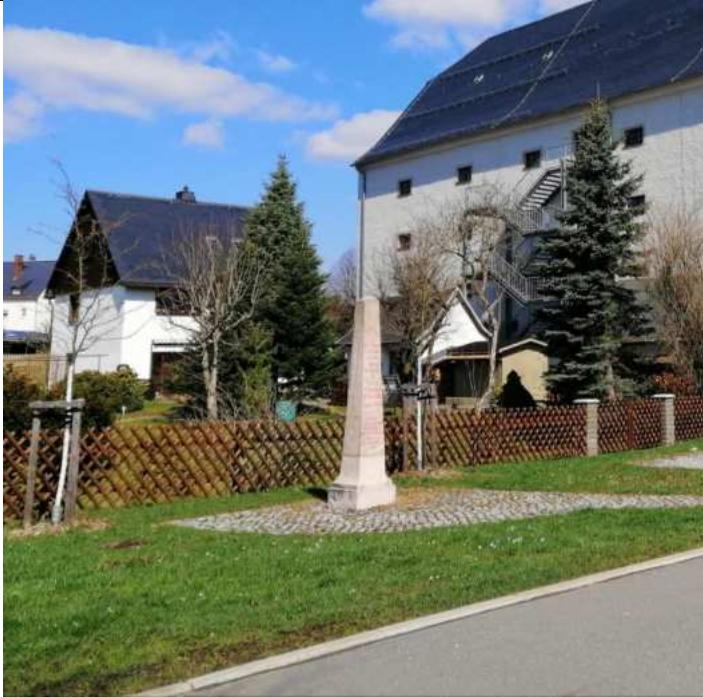
Gedächtnisstätte Bergmagazin Ort: hinter Bergmagazin	an Parkplatz, wenig Aufmerksamkeit, gut lesbare Schrift, früher auch Marmorurne und Marmorkreuz hier vorhanden
D

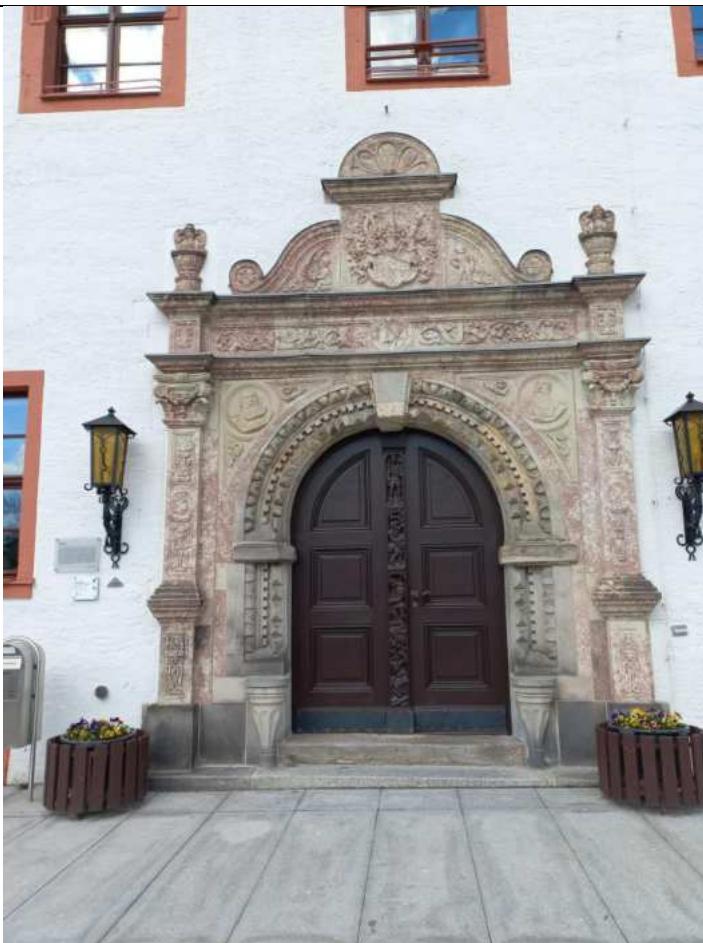
Renaissanceportal Ort: Marktplatz	Repräsentativer Eingang, gut wahrnehmbar, gut erhalten

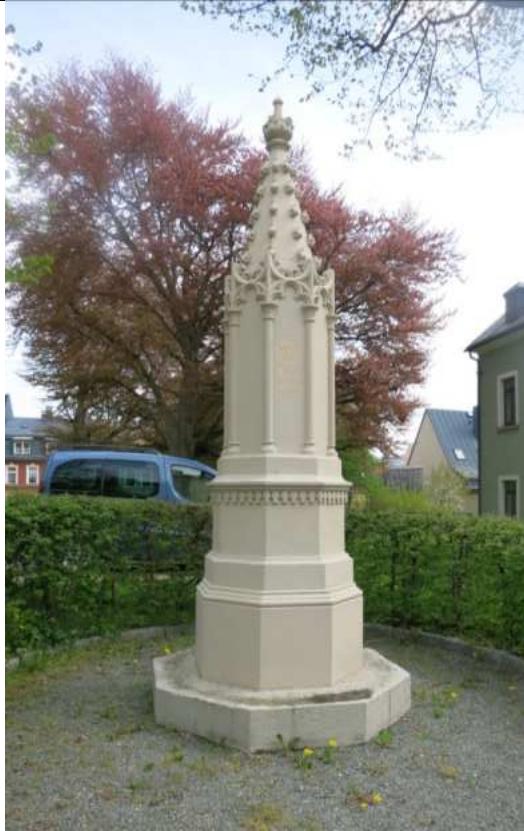
<p>Wagner-säule Ort: Lutherplatz</p>	<p>Neogotische Spitzsäule, zum Gedenken an den Waisenhausgründer J.E. Wagner, 1871 aufgestellt, Urheber unbekannt, saniert, gut lesbar, gut wahrnehmbar</p>
F

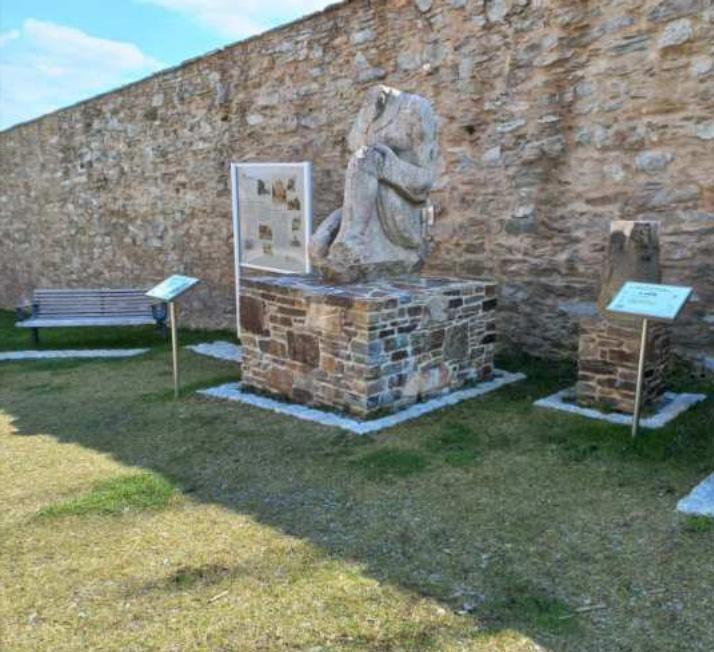
A stone sculpture of a kneeling soldier on a low stone pedestal, set against a large stone wall. There are informational plaques and a bench nearby.	Ehrenmal für die Gefallenen des Ersten Weltkrieges 1914-1918	Nicht mehr vollständig erhalten, ursprünglicher Ort an Poststraße, 1945 entfernt und 2003 beim Bau auf heutigem Polizeiparkplatz wieder entdeckt, wenig wahrnehmbar (sieht ähnlich aus wie Mauer), mit Erläuterungstafel
H

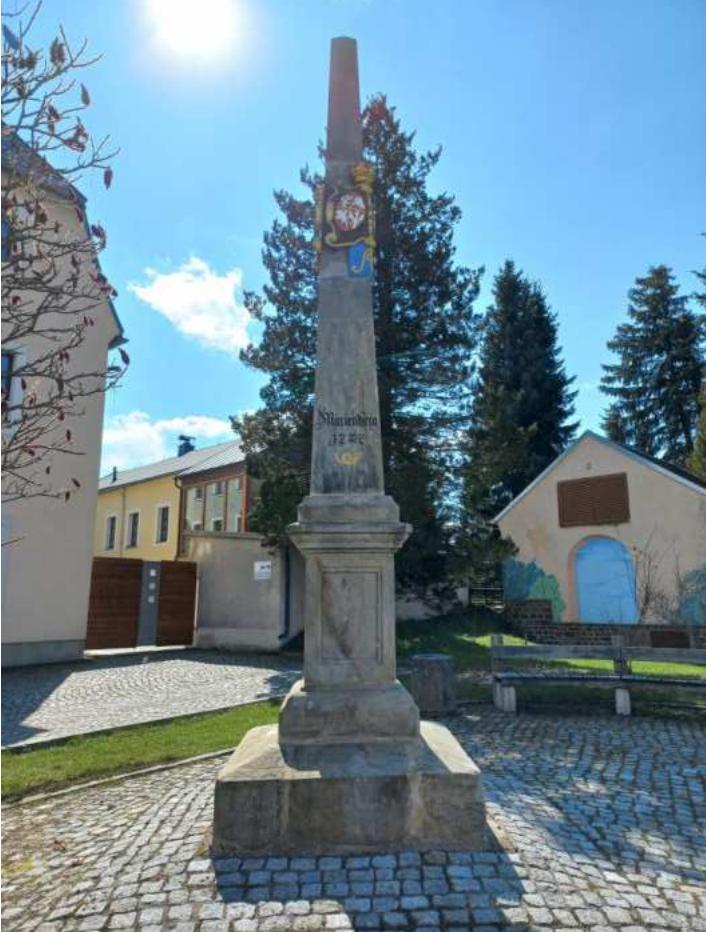
A tall, rectangular stone post standing on a base, with a red cylindrical top. It is located in a paved area with buildings in the background.	Postmeilen-säule 1727  Ort: Zschopauer Tor	Gut erhalten, gut wahrnehmbar, mit Sitzgelegenheiten, steht heute nicht am ursprünglichen Ort (früher näher am Zschopauer Tor außerhalb der Stadtmauer)

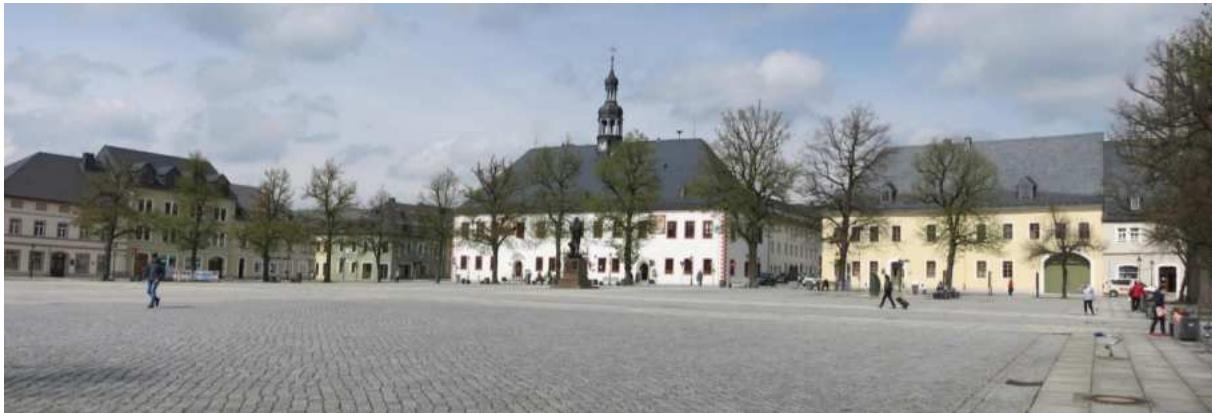
Abb.81: Marktplatz (eigenes Foto, 11.05.2023)

gering	mittel	hoch	Ergebnis
Pflegezustand			Guter Zustand	Herzstück der Stadt
Nutzung			Parkfläche, Markt, Warteplatz für ÖPNV	Aufenthalt nur am Rand
Biodiversität	Große Pflasterfläche			
Strauchbestand	keiner			
Baumbestand			Lindenbäume	anfällig für Trockenheit und Hitze
Krautschicht/Stauden	keiner			
Historische Bedeutung			Nur Erhalt der inneren Baumreihe, gepflanzt im 19. Jh.	Zweite äußere Lindenreihe ergänzen um Spazierweg wieder herzustellen
Gartendenkmal			Ja	Zu erhalten
Stadtbild prägend			Sehr wichtig	
Ausstattungselemente	Kinderspielgeräte, Fontänenfeld, Bänke, Bepflanzte Kübel, Mülleimer, Denkmal, Tastmodell der Stadt			Ohne Markt oder großräumige Nutzung wirkt Platz sehr leer, früher histor. Brunnen (mit Bäumen)
Klimatische Bedeutung			Bäume sind einzige Schattenspender auf großen Marktplatz	an Hitzetagen ev. schnell heiß
<b>Handlungsansatz</b>	Erhalt, Pflege, Nachpflanzung der zweiten äußeren Lindenreihe, Nachpflanzung bei Ausfall, mobile Ausstattung, ev. soziale Programme und Attraktionen, Baumscheiben durchgängig gestalten (aufweiten für größere Wassereinzugsfläche), unterirdische Rigolen

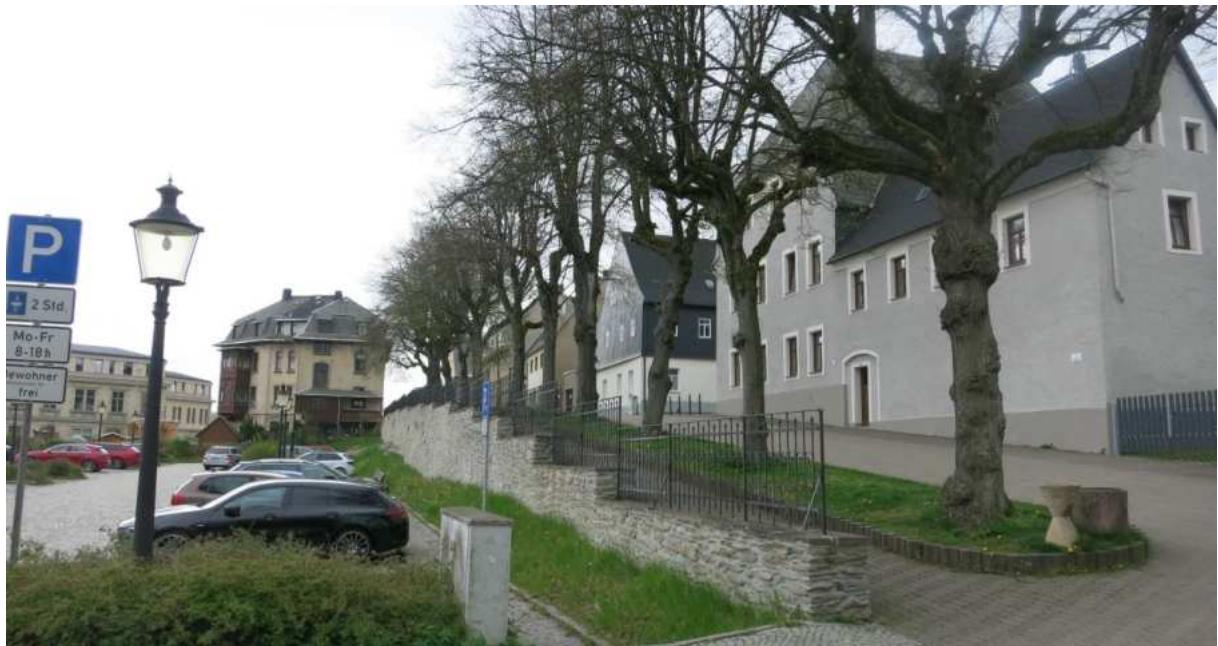
Abb.82: Schulstraße (eigenes Foto, 11.05.2023)

gering	mittel	hoch	Ergebnis
Pflegezustand		Müll, Rasen lückig, Bäume tw. schlecht verschnitten		
Nutzung		Durchgang, Flanieren möglich		Viel Raum, Sichtbezug zu Roten Turm
Biodiversität	gering			
Strauchbestand	keiner			
Baumbestand			Alter Baumbestand	
Krautschicht/Stauden	nur Rasen			etwas lückig
Historische Bedeutung			Alter Verlauf der Stadtmauer	Bäume greifen diesen gut auf, Bäume sind historisch bewiesen
Gartendenkmal			Ja	Zu erhalten
Stadtbild prägend			Ja, Teil der Ringpromenade	
Ausstattungselemente	Mülleimer			
Klimatische Bedeutung		Schatten-spender		
<b>Handlungsansatz</b>	Erhalt, Pflege, Aufenthaltsqualität verbessern (ev. direkt am Roten Turm), Aufweitung der Grünflächen (keine doppelte Wegeführung), Regenwasserversickerung (Rasenkante ebenerdig setzen, bessere Versorgung der Bäume)

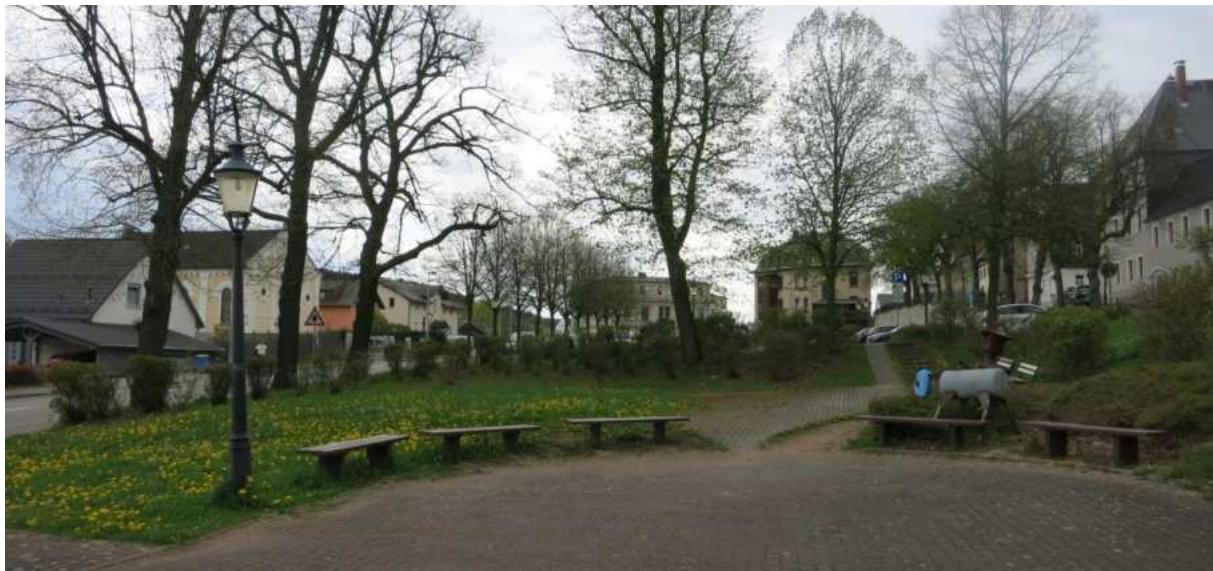
Abb.83: Grünanlage am Gymnasium (eigenes Foto, 11.05.2023)

gering	mittel	hoch	Ergebnis
Pflegezustand	Wirkt lieblos, ungepflegt			
Nutzung	Warten vor Schulbeginn, sonst keine			Direkt vor Freitreppe zum Gymnasium
Biodiversität		mittel		
Strauchbestand		Viele Sträucher, im „Hausmeisterschnitt“		
Baumbestand		Ein paar, tw. alt		
Krautschicht/Stauden		Wiese, Stauden in Hangrabatte		
Historische Bedeutung			Stadtmauer-verlauf, Roter Turm, Teil der Ringpromenade	Früher Garten mit Umzäunung
Gartendenkmal			Ja	Zu erhalten
Stadtbild prägend			Ja, unmittelbar am Roten Turm gelegen	
Ausstattungselemente		Bänke (alt), Kunstobjekte		Früher Spielgeräte vorhanden, heute Angst vor Unfällen
Klimatische Bedeutung		Große gepflasterte Fläche (sonnig), wenig Barriere zur Straße (Lärm, Staub)		Könnte Straßenstaub abfangen und Lärm mindern
Handlungsansatz	Aufwerten, Bezug zur Ringpromenade stärken (Gestaltung), zur Straße abpflanzen (Bäume), Ausstattung verbessern

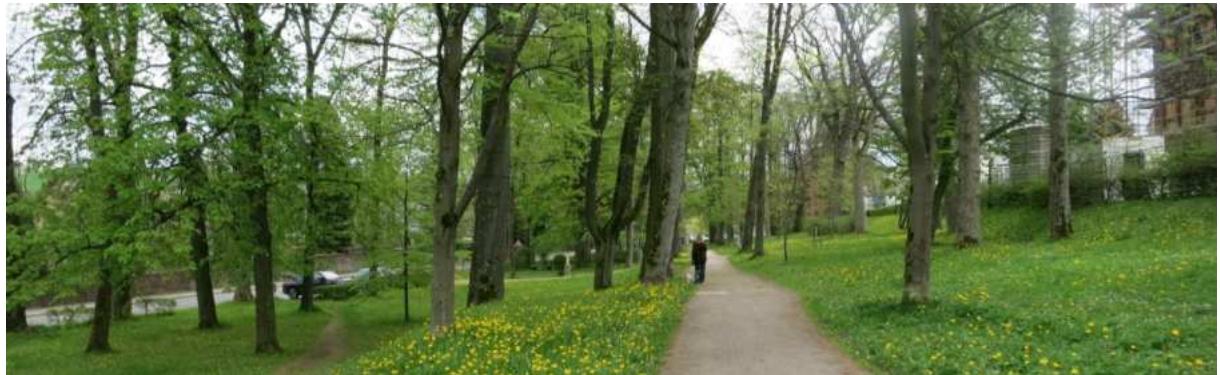
Abb.84: Goethepark (eigenes Foto, 11.05.2023)

gering	mittel	hoch	Ergebnis
Pflegezustand		Gut, wilde Trampelpfade, wenig Müll		
Nutzung		Durchgang, Spazierweg		wenig Aufenthalt
Biodiversität			Lebensraum für Vögel, Futterquelle für Insekten	
Strauchbestand	Hecken am Straßenrand sehr lückig			Insgesamt sehr offen, wenig Abwechslung
Baumbestand			Alter Baumbestand, heimische Arten	
Krautschicht/Stauden		Wiese		
Historische Bedeutung			Ehemaliger Verlauf der Stadtmauer, ältester Park von Marienberg (Teurungsstein)	Gestaltungsdiktus als Vorlage für erste Ringpromenadenbereiche
Gartendenkmal			Ja	Zu erhalten
Stadtbild prägend			Ja, größte grüne Anlage der Innenstadt, Teil der Ringpromenade	
Ausstattungselemente		Ein paar marode Bänke, manche noch intakt, Denkmäler		
Klimatische Bedeutung			Sehr wichtige grüne Lunge der Stadt, Schatten	Jedoch Lärmbelastung recht hoch
<b>Handlungsansatz</b>	Erhalt, Baumpflege, Hecke zur Straße nachpflanzen (Schallschutz und Gartendenkmal), Aufenthalt verbessern (Sitzgruppen entlang der Wege neu einbinden, Qualitätsräume oben schaffen (dort wo Nutzer sind)), bei Bedarf ehemalige Baumstandorte wiederherstellen

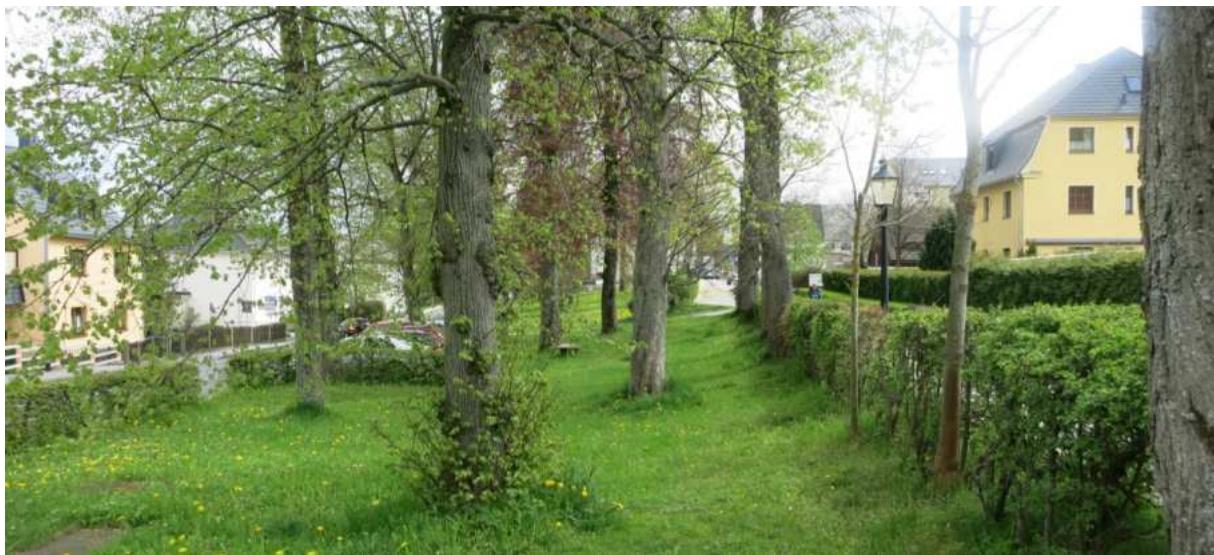
Abb.85: Ringpromenade Trebrastraße (eigenes Foto, 11.05.2023)

gering	mittel	hoch	Ergebnis
Pflegezustand		Wilde Trampelpfade		Zugang schwierig
Nutzung		Nutzung durch Diakonie (Behindertenhilfe)		Barrierefreiheit
Biodiversität			Lebensraum für Vögel, Futterquelle für Insekten	
Strauchbestand		Weißdorn und Hainbuchenhecken		
Baumbestand			Alter Baumbestand, heimische Arten	Große Roteichen, Reformationsbaum
Krautschicht/Stauden		Wiese		
Historische Bedeutung			Ehemaliger Verlauf der Stadtmauer	Erweiterung des Goetheparkes (Gestaltungsdiktus)
Gartendenkmal			Ja	Zu erhalten
Stadtbild prägend			Teil der Ringpromenade	
Ausstattungselemente	Marode Bänke			Unfallgefahr
Klimatische Bedeutung			Schatten, Staubbinder und Lärmschutz	
Handlungsansatz	Erhalt, Aufenthalt stärken, Barrierefreiheit erhöhen, Wege anlegen, besserer Zugang zur Fläche schaffen

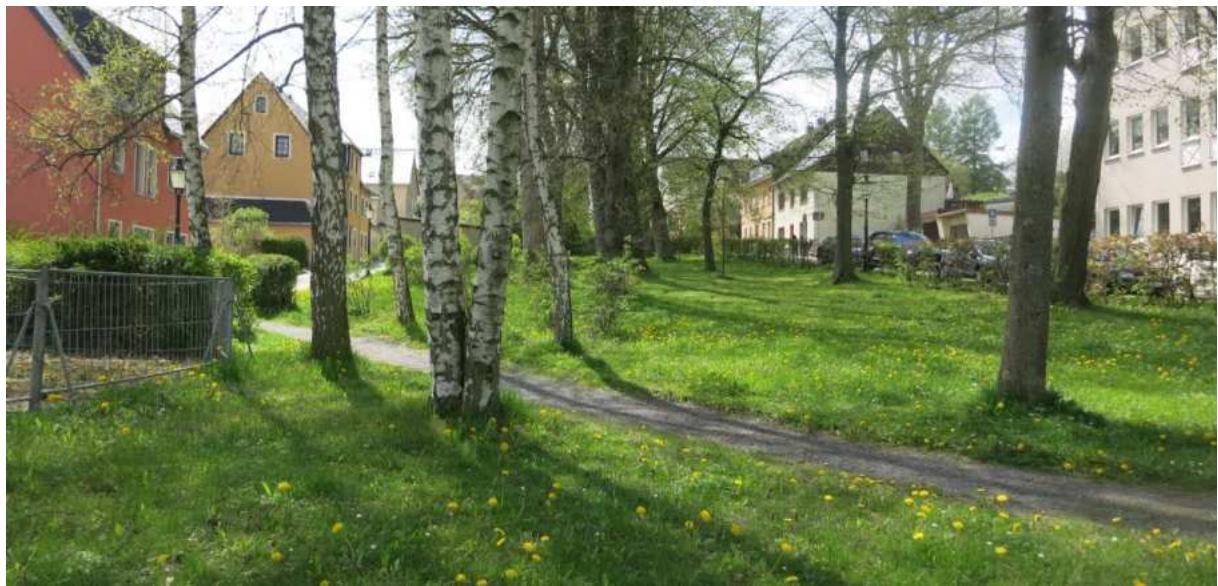
Abb.86: Ringpromenade am Frischen Brunnen (eigenes Foto, 11.05.2023)

gering	mittel	hoch	Ergebnis
Pflegezustand		Wilde Trampelpfade		
Nutzung	Durchgang			
Biodiversität			Nistmöglichkeiten für Vögel, Insekten	
Strauchbestand		Hainbuchen-, Weißdornhecke		
Baumbestand			Viele alte Bäume, heimische Baumarten	„Schillerlinde“ neu gepflanzt
Krautschicht/Stauden		Wiese		
Historische Bedeutung			Schwarzer Turm, Stadtmauer, Anlage der Ringpromenade im 19. Jh.	Wieder aufgreifen, Gestaltungsduktus beibehalten
Gartendenkmal			Ja	Zu erhalten
Stadtbild prägend			Teil der Ring-promenade	
Ausstattungselemente	Keine			Zisterne (abgesperrt), Rundbank um Schillerlinde verschwunden
Klimatische Bedeutung			Schatten, grüne Oase, bedeutsam als grüne Lunge der Stadt	
<b>Handlungsansatz</b>	Erhalt, Aufwerten, nutzbar machen (Aufenthalt, Geschichte erlebbar machen), Frischer Brunnen sichtbar machen, Information zur Schillerlinde (Bezug zu Schwarzen Turm)
