## Machbarkeitsstudie Stadtbild/Stadtgrün im Fördergebiet: „Netzwerk Innenstadt“ der Großen Kreisstadt Marienberg

### Grundlagenermittlung - Erläuterungstext

Abgabe 10.11.2023

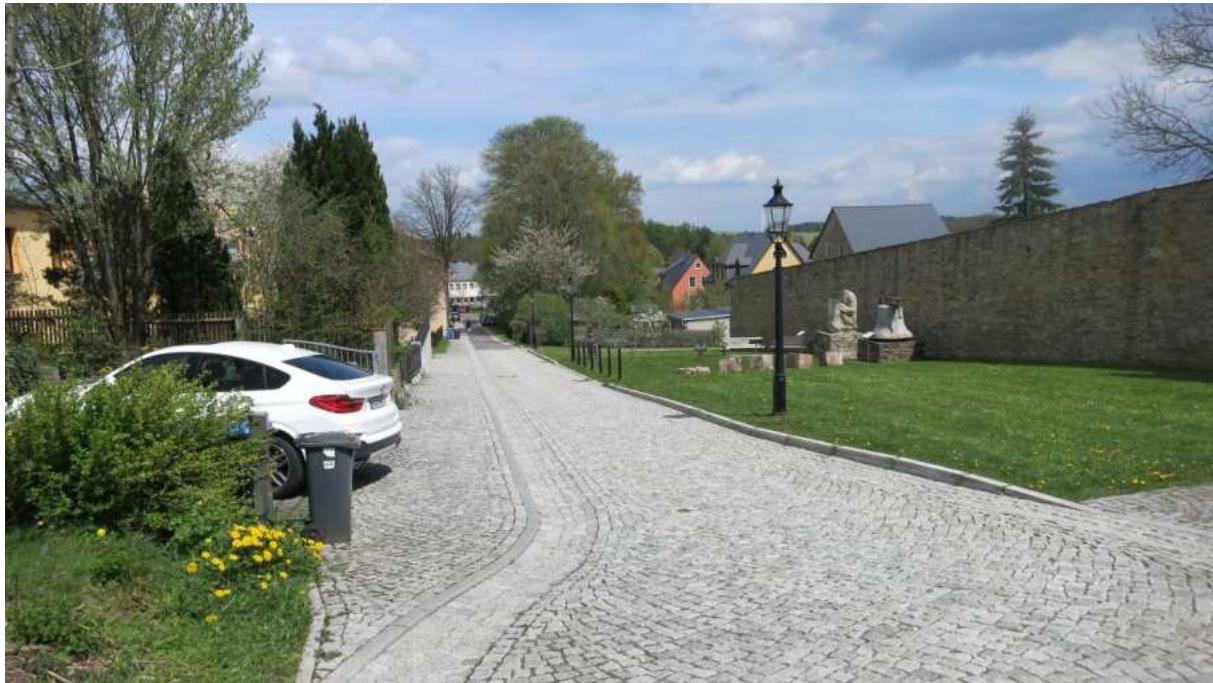
Abb.87: Straße Schillerlinde (eigenes Foto, 11.05.2023)

gering	mittel	hoch	Ergebnis
Pflegezustand			Sehr ordentlich	
Nutzung	Wenig, Gedenkort, Spielplatz			Viel leere Fläche
Biodiversität	gering			
Strauchbestand	Keiner			
Baumbestand	Keiner			
Krautschicht/Stauden	Nur Rasen			
Historische Bedeutung			Stadtmauer, Zschopauer Tor, Teil der Ringpromenade	Begrünung wiederaufgreife n
Gartendenkmal	nein			
Stadtbild prägend			Ja, da direkt an Stadtmauer	
Ausstattungselemente	Wipptiere, Denkmäler,			
Klimatische Bedeutung	Wenig Schatten			
<b>Handlungsansatz</b>	Verbindung zur Ringpromenade wieder aufnehmen (Gestaltungsansatz aufgreifen), Biodiversität erhöhen, Aufenthaltsqualität erhöhen, ohne historische Bedeutung einzuschränken, Bäume pflanzen

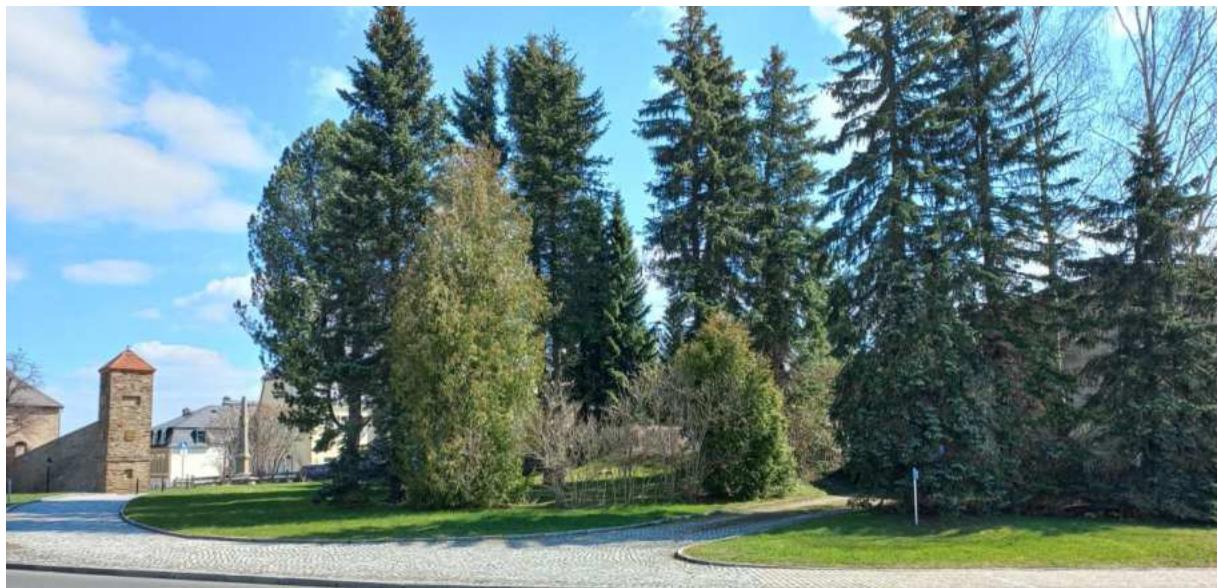
Abb.88: Ratsstraße (eigenes Foto, 11.05.2023)

gering	mittel	hoch	Ergebnis
Pflegezustand		Gut, Bereich um Postmeilensäule sauber		
Nutzung		Sitzen an Postmeilensäule		
Biodiversität		mittel		
Strauchbestand	wenig			
Baumbestand			Viele Nadelbäume	Davon einige bereits gefällt
Krautschicht/Stauden	Rasen			
Historische Bedeutung			Verlauf der Stadtmauer, Ringpromenade	neue Begrünung, wie in historischen Bildern (Achse schaffen)
Gartendenkmal	nein			
Stadtbild prägend		Augenmerk verläuft zu Bäumen, wenn man Stadtmauer betrachtet		Integration und Verbindung zur Stadtmauer
Ausstattungselemente		Postmeilensäule (in verlängerter Achse) mit großzügiger Sitzbank		
Klimatische Bedeutung			Schatten, Staubbinder	laut durch Straße
<b>Handlungsansatz</b>	Aufwertung, Lautstärke mindern und Aufenthaltsqualität stärken, Verbindung zur Ringpromenade wieder aufnehmen (Gestaltungsansatz aufgreifen, Baumreihe aufgreifen)

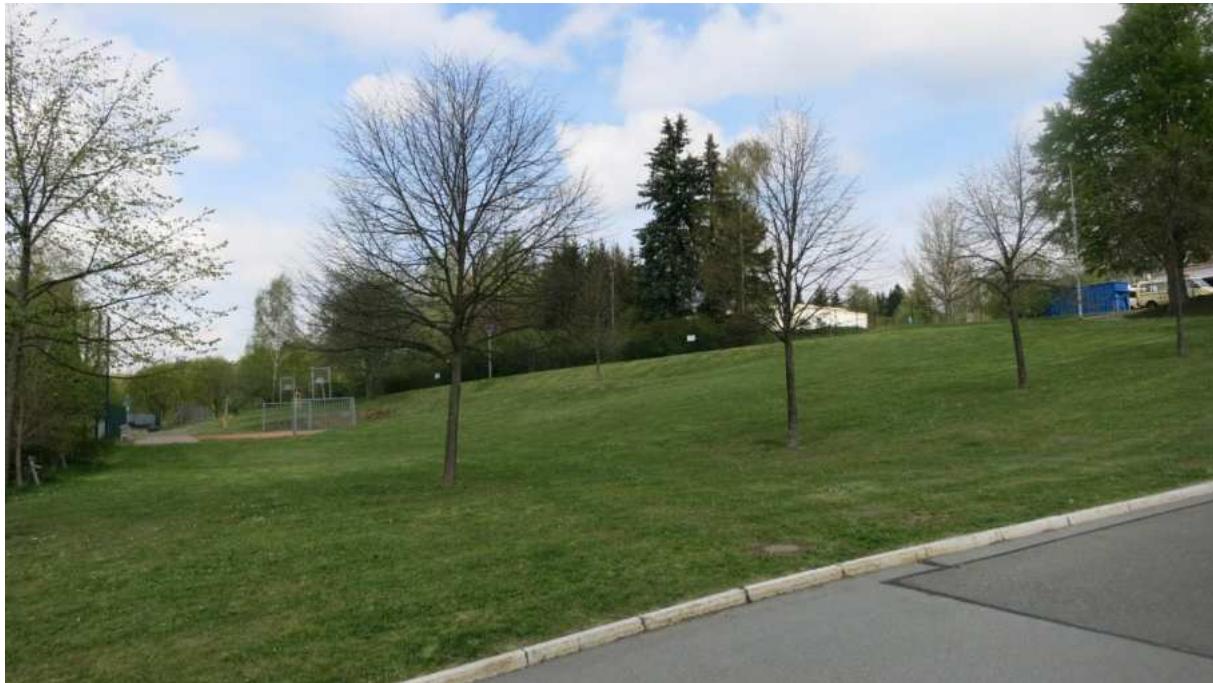
Abb.89: Fläche des ehemaligen Kasernengeländes (eigenes Foto, 11.05.2023)

gering	mittel	hoch	Ergebnis
Pflegezustand		gut		
Nutzung	Kleiner Bolzplatz vorhanden, Durchgang			Wirkt verlassen, viel ungenutzte Fläche
Biodiversität	gering			
Strauchbestand	keiner			Sehr offen
Baumbestand		eine Lindenbaumreihe (jung)		
Krautschicht/Stauden	Rasen			
Historische Bedeutung			Früherer Standort Weißer Turm, Stadtmauerverlauf, Teil der Ringpromenade	Kaserne: ehemalige Parkanlage (auf Parkplatz)
Gartendenkmal	nein			
Stadtbild prägend	nein			Steht jedoch in Verbindung zur Südvorstadt
Ausstattungselemente	Keine			
Klimatische Bedeutung		Südhang		Sehr ruhig, sonnig
<b>Handlungsansatz</b>	Weiterentwicklung zu Park mit Aufenthaltsqualität, Stärkung der Fußgängerverbindung in südliche Wohnbereiche, Spielplatz

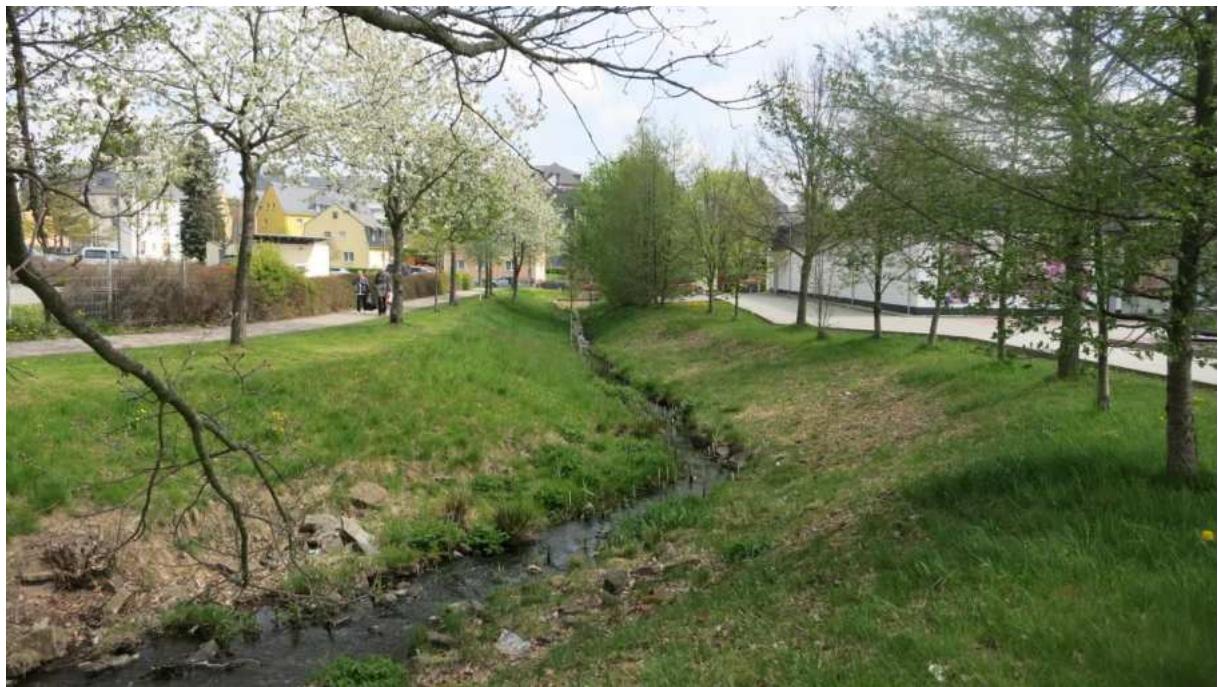
Abb.90: Moosbach (eigenes Foto, 11.05.2023)

gering	mittel	hoch	Ergebnis
Pflegezustand		gut, etwas Müll vorhanden		
Nutzung		Wichtige Verbindung zwischen Supermarkt und Wohnviertel		Bisher kein Aufenthalt
Biodiversität		gut		
Strauchbestand	Keiner/sehr wenig			
Baumbestand			In Reihe gepflanzt	
Krautschicht/Stauden		Rasen, Schilf		Erhöhung der Diversität zu Wiese
Historische Bedeutung		Früher Teich, Sumpfland		
Gartendenkmal	nein			
Stadtteil prägend			Ja, steht im Bezug zu Kaiserteich	
Ausstattungselemente	keine			Bänke zum Ausruhen aufstellen
Klimatische Bedeutung			Sehr hoch (Kühleffekt, Hochwasserrisiko)	
<b>Handlungsansatz</b>	Erhöhung der Biodiversität, Wildwiese etablieren, Fußgängerübergang zu Einkaufszentrum absichern

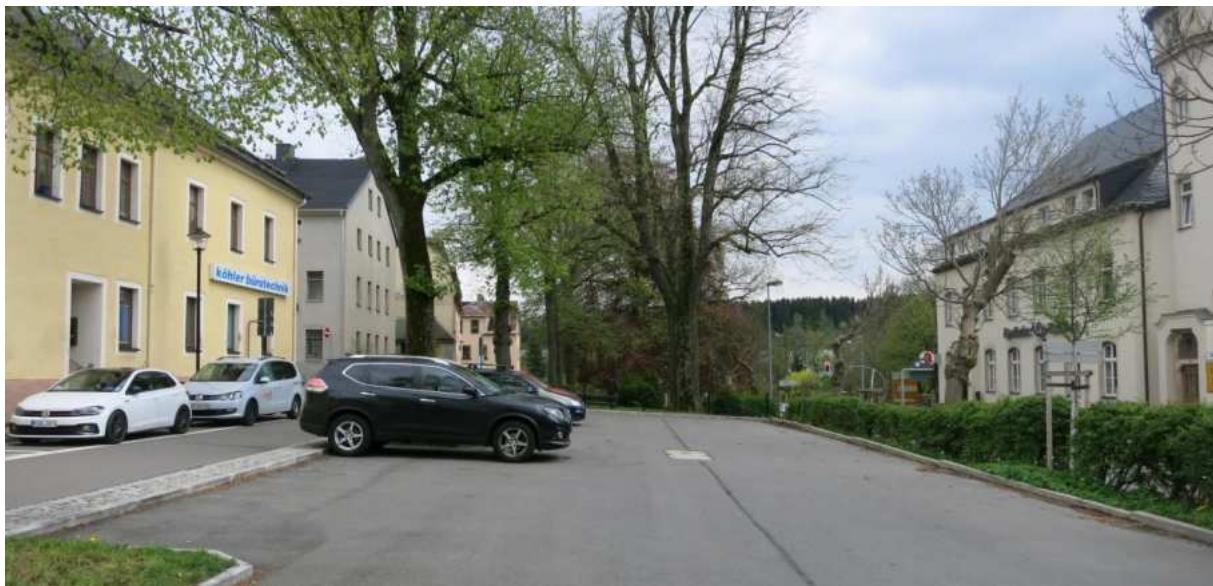
Abb.91: „Grünraum“ zwischen Poststraße und Kempestraße (eigenes Foto, 11.05.2023)

gering	mittel	hoch	Ergebnis
Pflegezustand		gut		
Nutzung	tw. Parkplatz, Durchgang längs nicht möglich			Schlechte Fußgänger- verbindung bei Annaberger Straße
Biodiversität		Sehr gemischt		Asphaltfläche entsiegeln
Strauchbestand		Weißdornhecke, Formschnitt- sträucher		
Baumbestand			Alter Baumbestand, herrliche Blutbuche	
Krautschicht/Stauden		Wiese		
Historische Bedeutung			Stadtmauerverlauf, Annaberger Tor und Wolkensteiner Tor	
Gartendenkmal			Ja	Zu erhalten
Stadtbild prägend			Wichtiger Teil der Ringpromenade	
Ausstattungselemente	2 Bänke im Querweg			
Klimatische Bedeutung			Staubfang, Schattenspender, Reduzierung von Lärm	Hohes Verkehrs- aufkommen auf Poststraße
Handlungsansatz	Aufwerten, Entsiegeln, Flanieren ermöglichen, Wiederaufgreifen des Gartendenkmals und der historischen Bedeutung, Verbindung Annaberger Straße verbessern

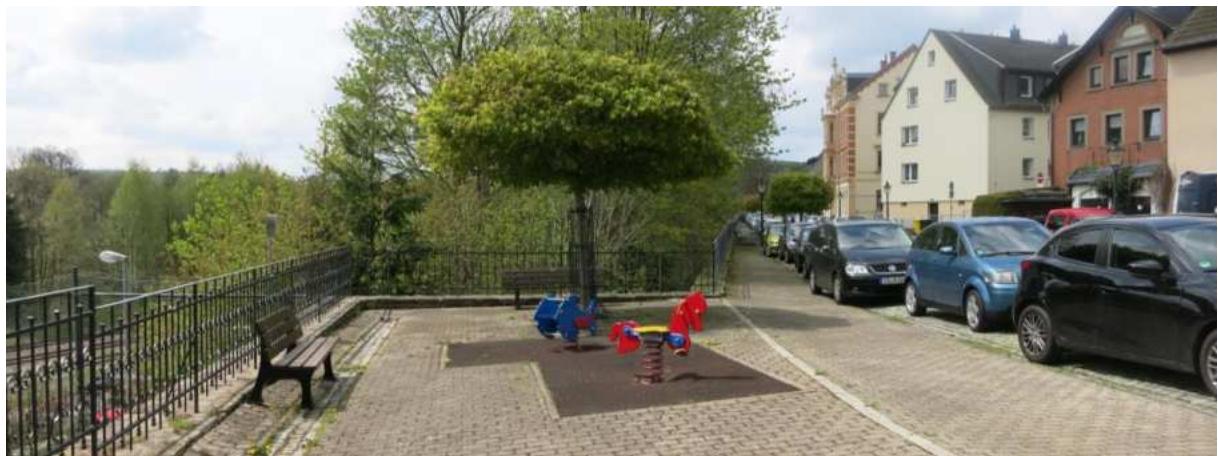
Abb.92: Ehemaliges Thermalbad (eigenes Foto, 11.05.2023)

gering	mittel	hoch	Ergebnis
Pflegezustand		Mauerkrone etwas kaputt		
Nutzung		Sitzen, Spielen, Durchgang		Wenig Nutzung, viel Raum fürs Parken, sehr beengt für Fußgänger
Biodiversität	gering			
Strauchbestand	Keiner			
Baumbestand		Kugelahorne an Straßenkreuzungen		
Krautschicht/Stauden	Keine			
Historische Bedeutung			Verlauf der Stadtmauer (tw. Heute noch da!), ehemaliger Standort vom Thermalbad, verbindet Schultor und Grüner Turm	Wenig Wahrnehmung der alten Stadtmauer, früher mit mehr Bäumen bepflanzt
Gartendenkmal	nein			
Stadtbild prägend			Ja, trennt Innenstadt von Umland (Höhendifferenz)	
Ausstattungselemente		Bänke, Poller, meist hochwertig, Schild von Bad		
Klimatische Bedeutung	Wenig Einfluss			Laut durch Straße unten
<b>Handlungsansatz</b>	Einordnung in den historischen Verlauf der Stadtmauer ermöglichen, Parkplatz reduzieren (falls möglich), Bäume erhalten, Nachpflanzen bei Ausfall, Verbesserung des Spielbereiches für Kleinkinder, Aufwertung durch Staudenbeete, Ausbesserung der Mauerkrone

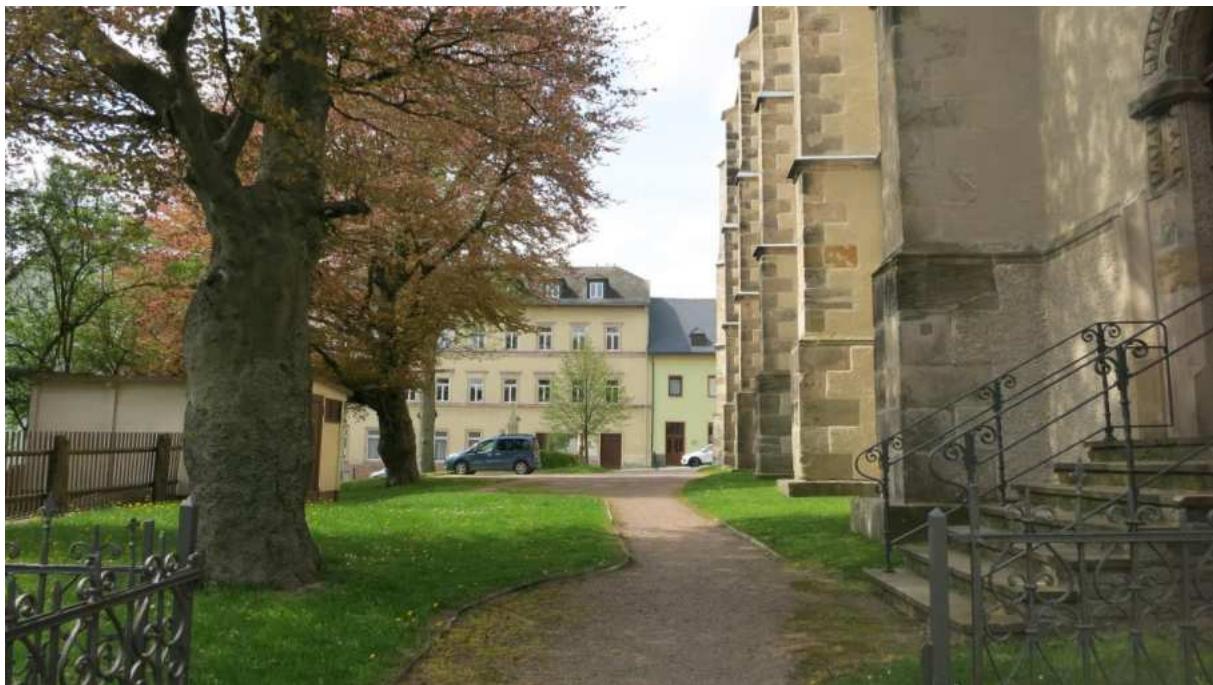
Abb.93: Lutherplatz/Kirchhof (eigenes Foto, 11.05.2023)

gering	mittel	hoch	Ergebnis
Pflegezustand		Randeinfassung des Weges stellt Stolpergefahr dar		Verbesserung nötig!
Nutzung	Parkplatz			
Biodiversität		mittel		Verbesserung möglich
Strauchbestand	keiner			
Baumbestand			Drei sehr alte Bäume, unter anderem Ersatzpflanzung für Luthereiche	Gedächtnisbaum
Krautschicht/Stauden		Rasen/Wiese		
Historische Bedeutung			Kirchhof, als einer der wenigen Grünen öffentlichen Orte innerhalb der Stadtmauer	
Gartendenkmal			Ja	Zu erhalten
Stadtbild prägend		Liegt sehr versteckt		Dadurch sehr ruhig
Ausstattungselemente	Keine, Zaun			
Klimatische Bedeutung			Schattige kleine Oase in der Innenstadt	
<b>Handlungsansatz</b>	Sanierungsbedarf vorhanden, Nutzung verbessern

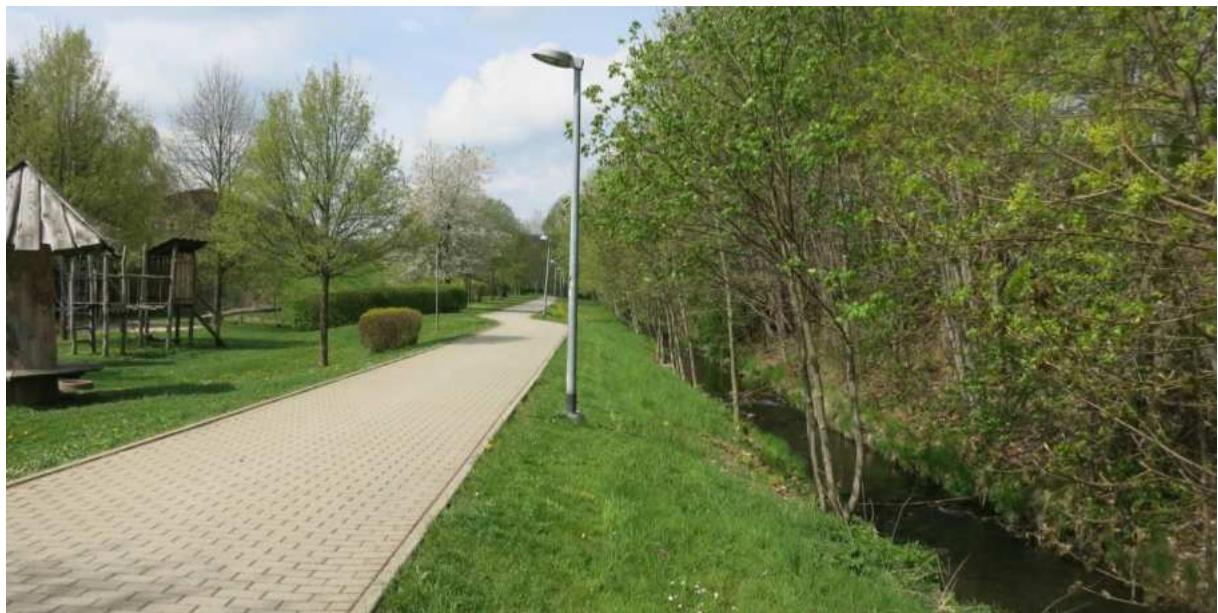
Abb.94: Spielplatz am Schlettenbach (eigenes Foto, 11.05.2023)

gering	mittel	hoch	Ergebnis
Pflegezustand			Sehr gut gepflegt	Guter Zustand, sauber, angenehmer Spazierweg
Nutzung			Rad- und Fußwegeverbindung, Spielplatz	Wichtige Radverbindung
Biodiversität			Lebensraum für Vögel, Amphibien, Insekten (Flussufer)	Erhöhung möglich
Strauchbestand		Geschnittene Hecken		
Baumbestand			Großer Baumbestand am Flussufer	
Krautschicht/Stauden		Wiese und Rasen		Wiese kann diverser werden
Historische Bedeutung	keine			
Gartendenkmal	nein			
Stadtteil prägend	Nein, liegt außerhalb der Innenstadt			Am Rande des Fördergebietes
Ausstattungselemente		Spielplatz, gut Beleuchtet, wenige Sitzbänke		Wenig Beschilderung
Klimatische Bedeutung			Kühler, ruhiger Ort, Frischluftschneise	
<b>Handlungsansatz</b>	Beschilderung und Zuwegung kann verbessert werden (Verbindung zu Innenstadt), Erweiterung der Spielgeräte durch Trimm-Dich-Pfad o.ä. für Erwachsene und Jugendliche

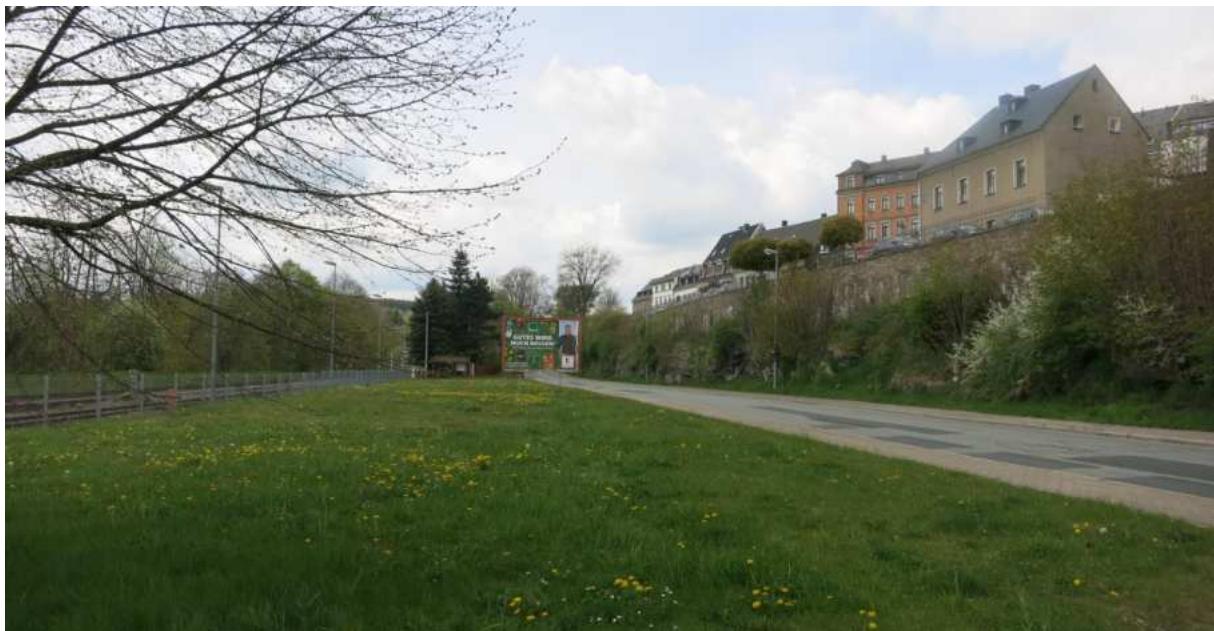
Abb.95: Wiese am ehemaligen Bahnhof (eigenes Foto, 11.05.2023)

<b>gering</b>	<b>mittel</b>	<b>hoch</b>	<b>Ergebnis</b>
Pflegezustand	Etwas vermüllt			
Nutzung	Keine, nur angrenzender Parkplatz			Laut durch Straße
Biodiversität		Wiese mit mittlerem ökologischem Wert		
Strauchbestand		Wilde Sträucher an Stadtmauer		
Baumbestand		vereinzelt		
Krautschicht/Stauden		Wiese		Blühwiese etablieren
Historische Bedeutung		Ehemaliger Bahnhof, Blick auf historische Stadtmauer		Von hier ist Wahrnehmung der histor. Stadtmauer sehr gut
Gartendenkmal	nein			
Stadtteil prägend	nein			
Ausstattungselemente	keine			Bahnschienen?
Klimatische Bedeutung		Kühleffekt von Bach		Etwas windanfällig
<b>Handlungsansatz</b>	Aufwertung durch Erhöhung der Biodiversität (Blühwiese, Baum- und Strauchpflanzungen, naturnahe Gestaltung und Pflanzenauswahl), Nutzungskonzept (falls gewünscht) muss erstellt werden (Raum für Wünsche der Anwohner)

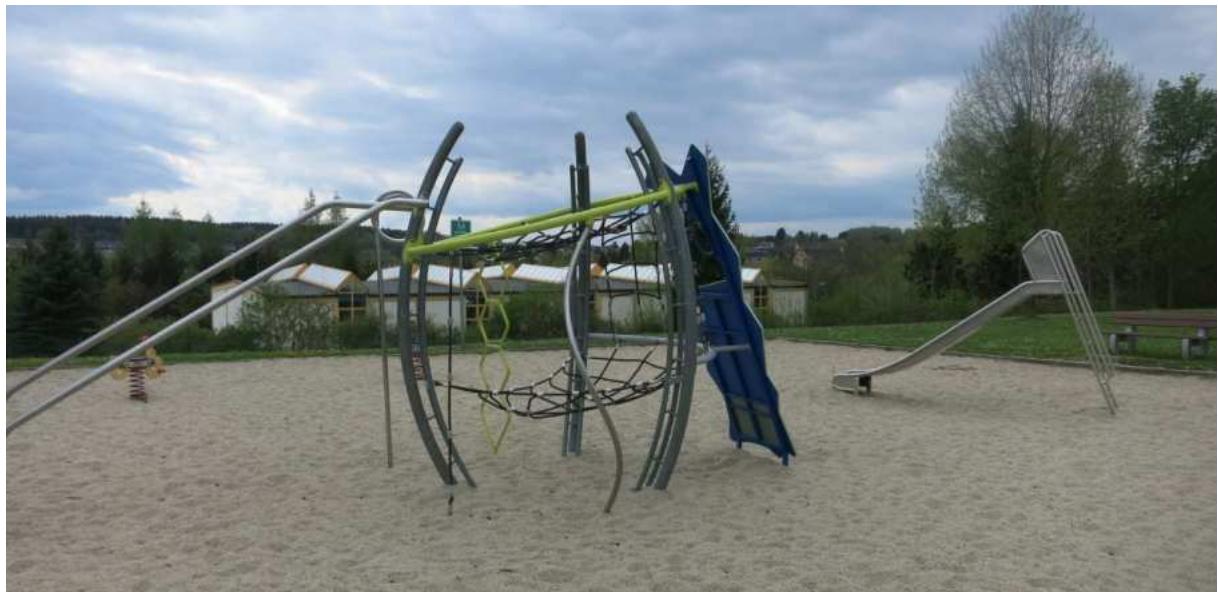
Abb.96: Spielplatz von Stadthalle (eigenes Foto, 11.05.2023)

gering	mittel	hoch	Ergebnis
Pflegezustand			Sauber, ohne Schäden	
Nutzung		Bei Veranstaltungen, sonst wenig		Liegt versteckt hinter Garagen (schwer zu finden)
Biodiversität	gering			
Strauchbestand	Wenige am Gebäuderand			
Baumbestand	Nur am Rande vorhanden			
Krautschicht/Stauden	Rasenfläche mit wenigen Wildkräutern			
Historische Bedeutung	keine			
Gartendenkmal	nein			
Stadtteil prägend	nein			
Ausstattungselemente		Spielplatz, eine Bank und eine Bank-Tisch-Kombination		Viel freie Rasenfläche
Klimatische Bedeutung	keine			Etwas windanfällig, weiter Ausblick nach Süden
<b>Handlungsansatz</b>	Anschluss an das Stadtgefüge, Aufwertung der Biodiversität und Ausstattung

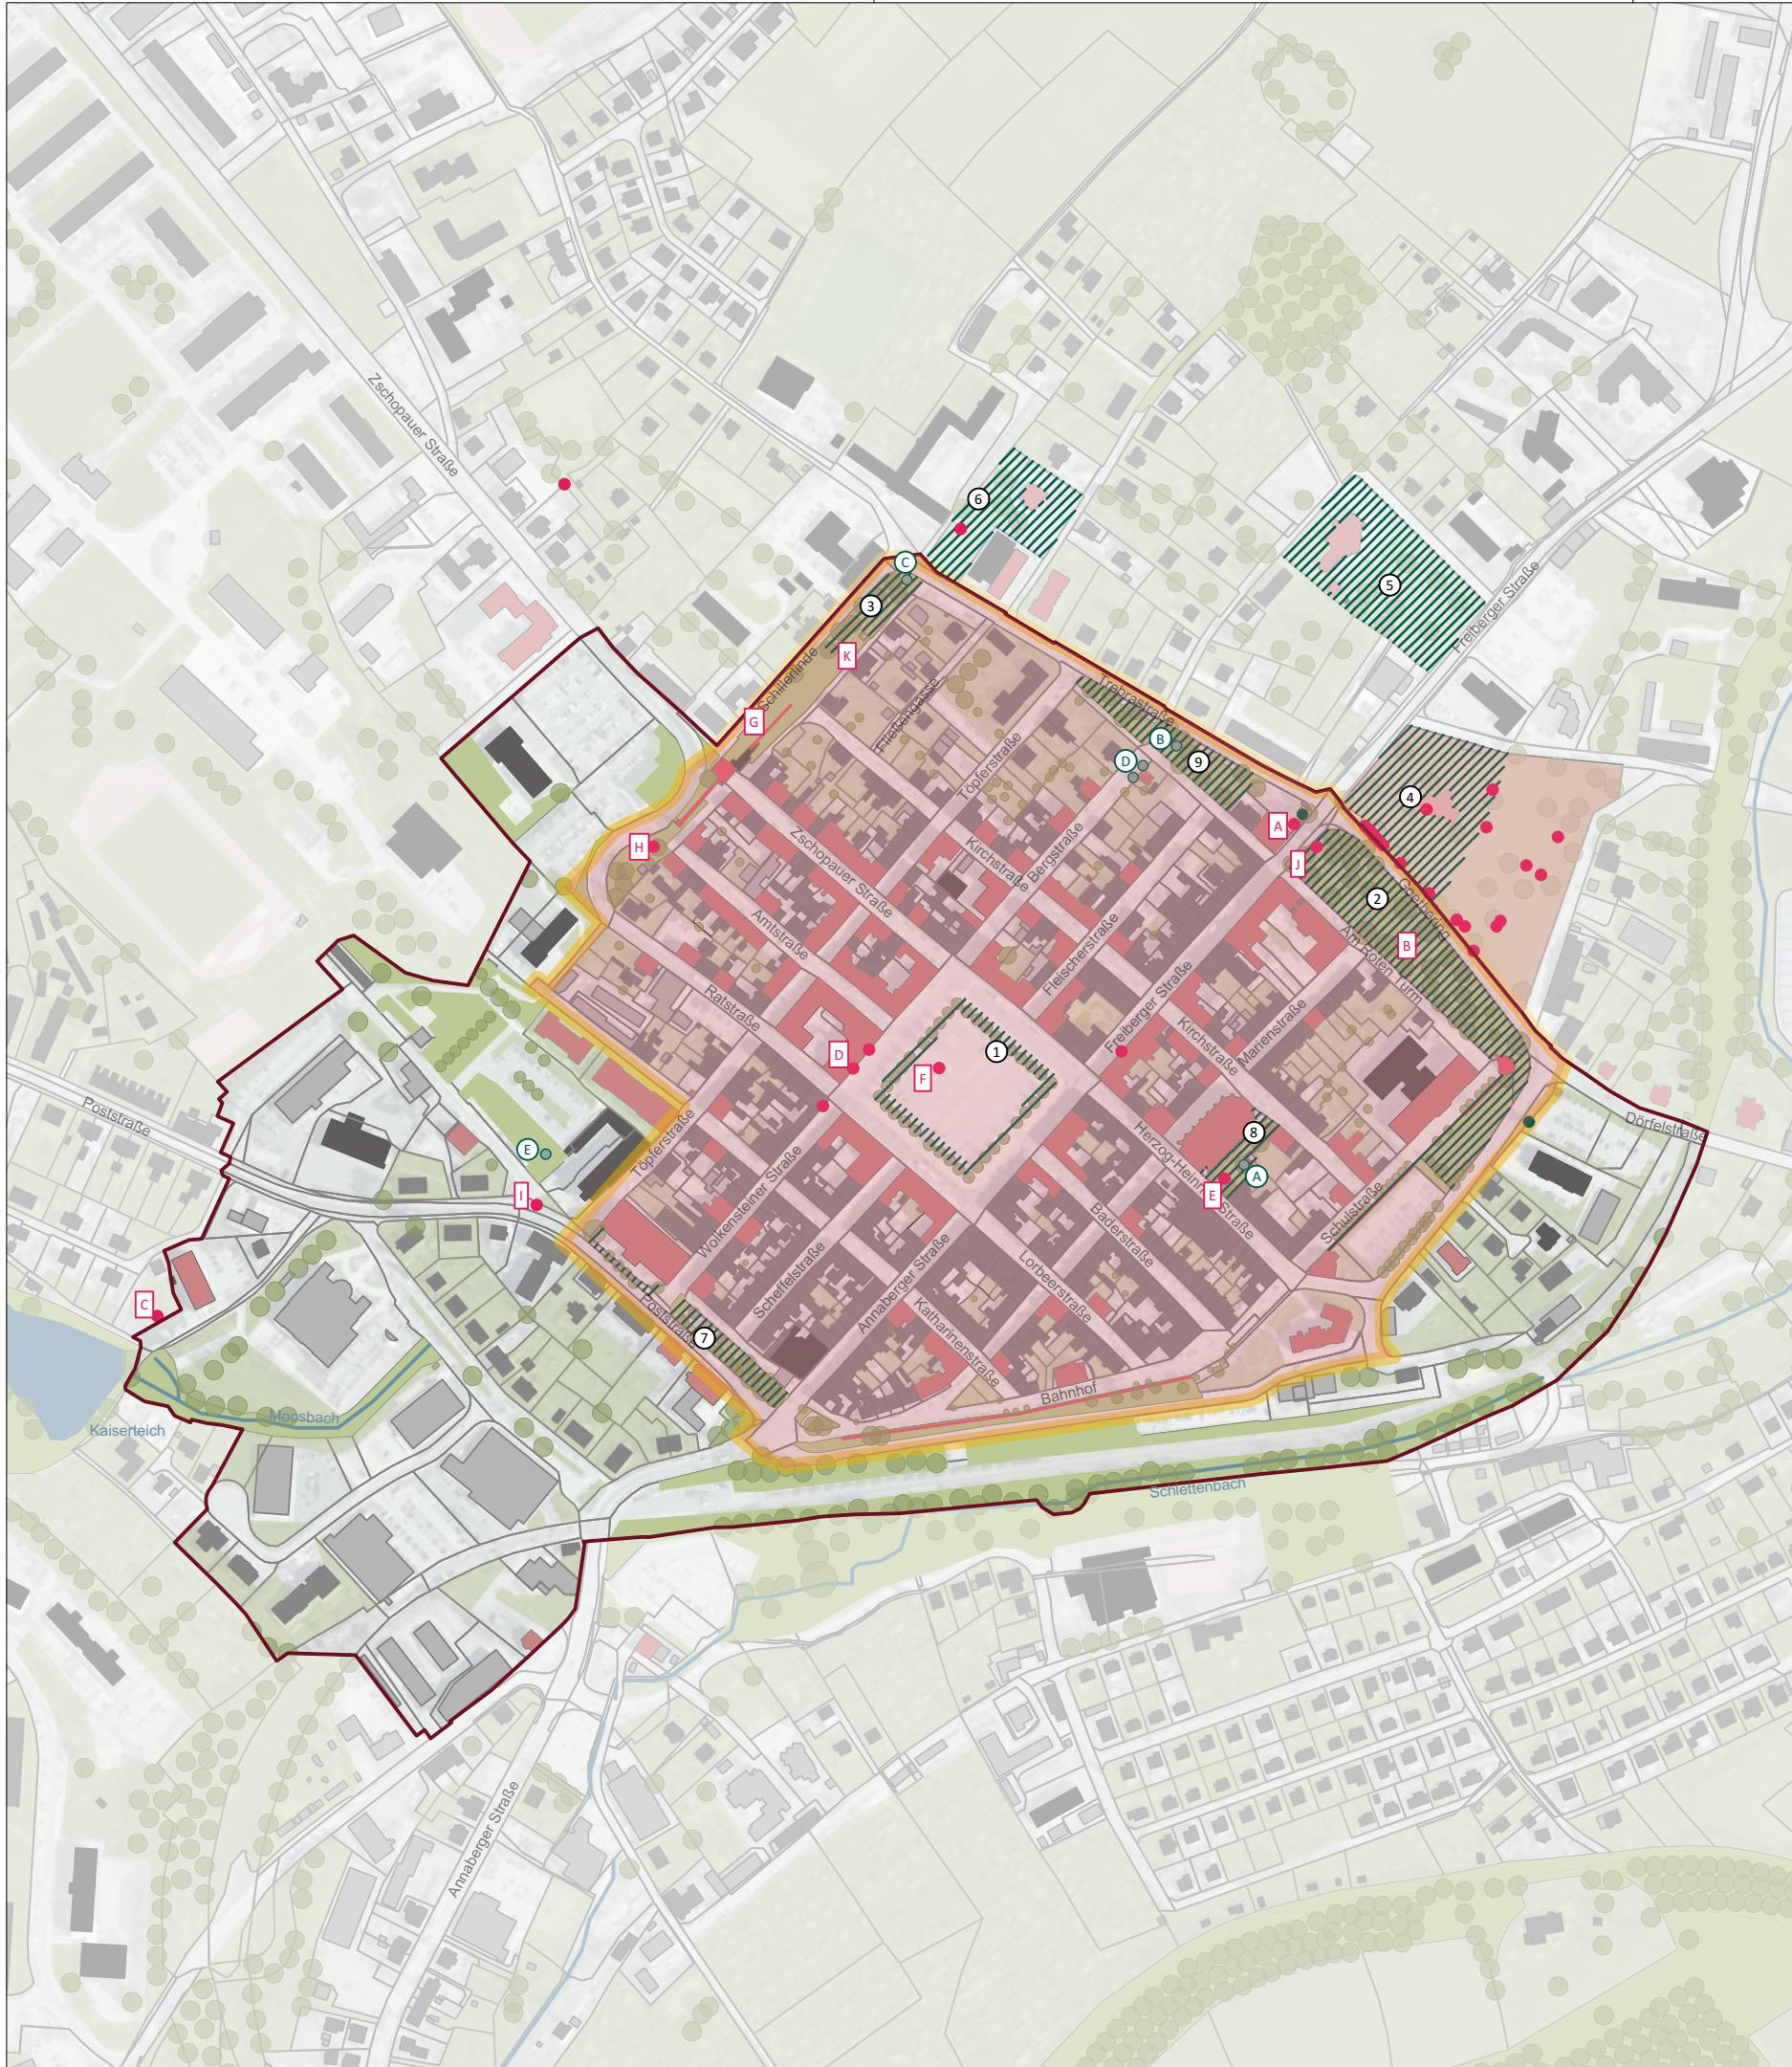
## Gartendenkmale

- ① Marktplatzpromenade (A):  
1775 äußere Reihe gepflanzt (bis 1970er)  
1862 innere Reihe, Ausfall (bis heute erhalten)  
heute nur innere Reihe noch erhalten  
Baumart: Linden
- ② Goethepark (D):  
Teil der Ringpromenade, ab 1805
- ③ Promenade am Frischen Brunnen (F):  
Teil der Ringpromenade, ab 1885
- ④ Friedhof
- ⑤ Park der Villa Baldauf
- ⑥ Außenanlage des Diakoniepflegeheims
- ⑦ Ringpromenade Poststraße (K):  
Teil der Ringpromenade, ab 1865
- ⑧ Lutherplatz (M):  
1876 durch den Gärtner Kreisig  
1883 Pflanzung zweier Eichen  
1920 Pflanzung Rotbuche
- ⑨ Ringpromenade Trebrastraße (E):  
Teil der Ringpromenade, ab 1834
